SOCIETA' INTERCOMUNALE SERVIZI IDRICI S.r.l.

**INTERVENTI PER LA RIDUZIONE DELLE ACQUE DI
INFILTRAZIONE ESEGUITI SUI BACINI GESTITI.
STATO DELL'ARTE ALLA DATA ODIERNA.**

RELAZIONE TECNICA ILLUSTRATIVA

Alba, li 27/03/2019

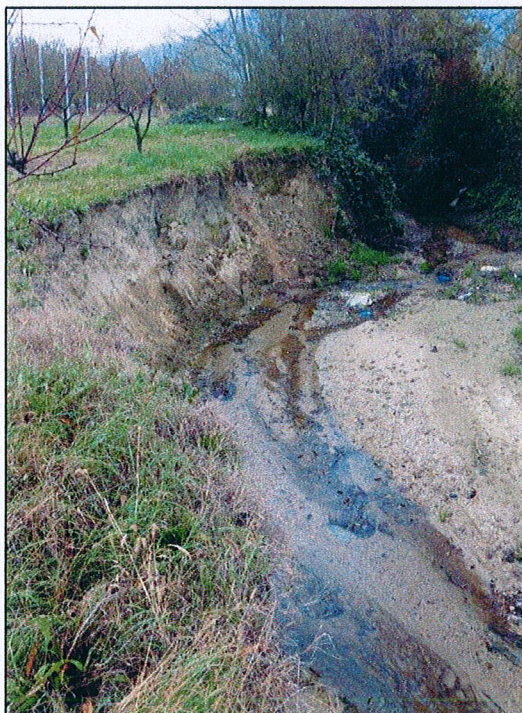
Tale collettore è collocato nelle immediate adiacenze del Rio Montaldo, in sponda sinistra. La sponda, a causa della natura del terreno, è soggetta a spiccati fenomeni erosivi e sono state segnalati alcuni movimenti franosi che hanno provocato frane o smottamenti, in alcuni casi con collassamento della tubazione. Sono stati eseguiti interventi localizzati di sostituzione della tubazione fognaria consortile, di difesa spondale laddove necessari al fine di isolare il collettore dall'ingresso di acque di infiltrazione.

Fig.2: Situazione di rilievo alveo Torrente Riddone nei pressi di Corneliano in zona adiacente passaggio fognatura consortile.

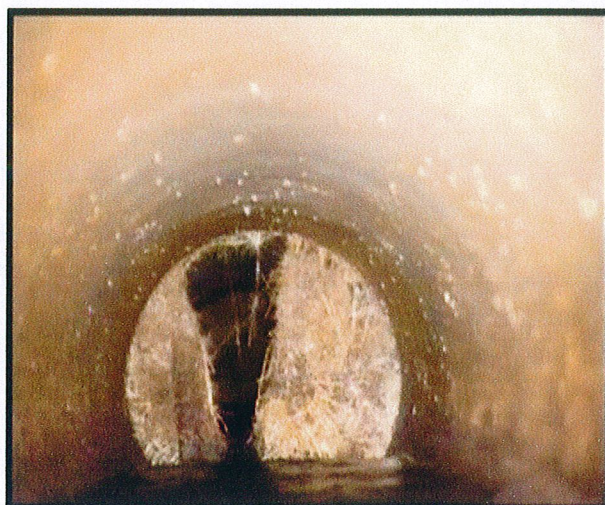
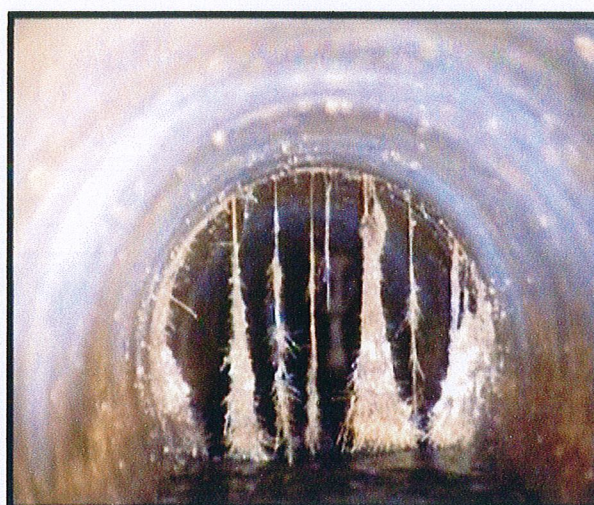
Fig.3-4 Immagini Fognatura consortile Ramo Monticello d'Alba- Frazione Sant'Antonio.

- ✓ Da alcune videoispezioni condotte in zona, per un tratto di circa 300 metri in Frazione Sant'Antonio di Monticello d'Alba sono stati rilevati gravi fenomeni di ingresso di apparati radicali di piante (nello specifico Pioppi) nel collettore Fognario. E' stata sostituita l'intera tratta in questione. Il tratto di collettore è sito nelle adiacenze del Torrente Mellea. A causa dei terreni pianeggianti il collettore fognario era elemento di drenaggio determinato dal ristagno delle acque piovane.

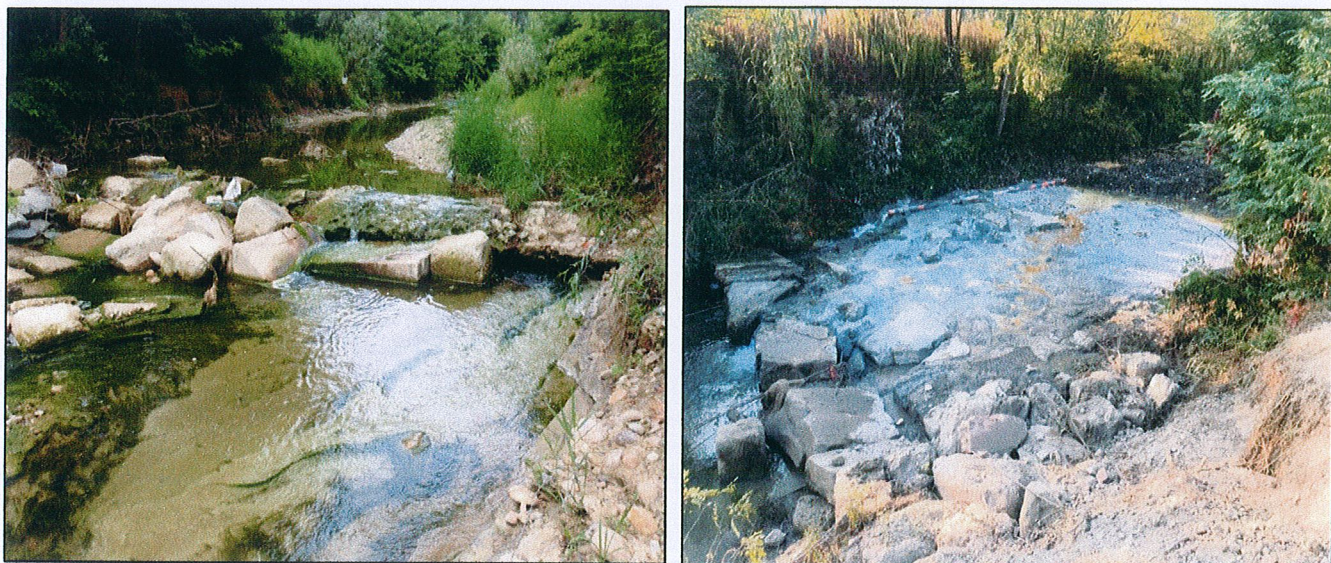
Fognatura comunale recapitante in zona Parco Tanaro e allacciata alle condotte del ciclo idrico integrato. Tale fognatura attraversa nel tratto terminale il torrente Cherasca. Rilevata fessurazione del CLS

a protezione della condotta con conseguente ingresso di acque parassite. Sono stati eseguiti più interventi al fine di mettere in sicurezza la tubazione, realizzando alcuni massi per stabilizzare i fenomeni erosivi del corso d'acqua in talune zone e rifacendo il cassonetto a protezione della condotta.

Fig.5-6 Immagini pre e post- intervento della Fognatura comunale di Alba in corrispondenza dell'attraversamento del Torrente Cherasca.

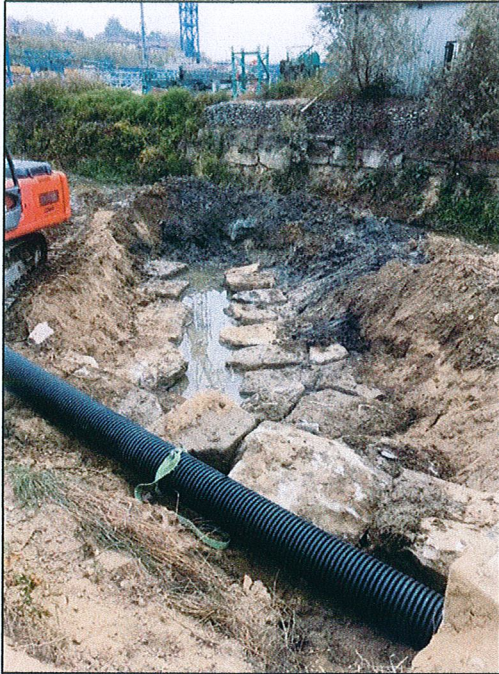
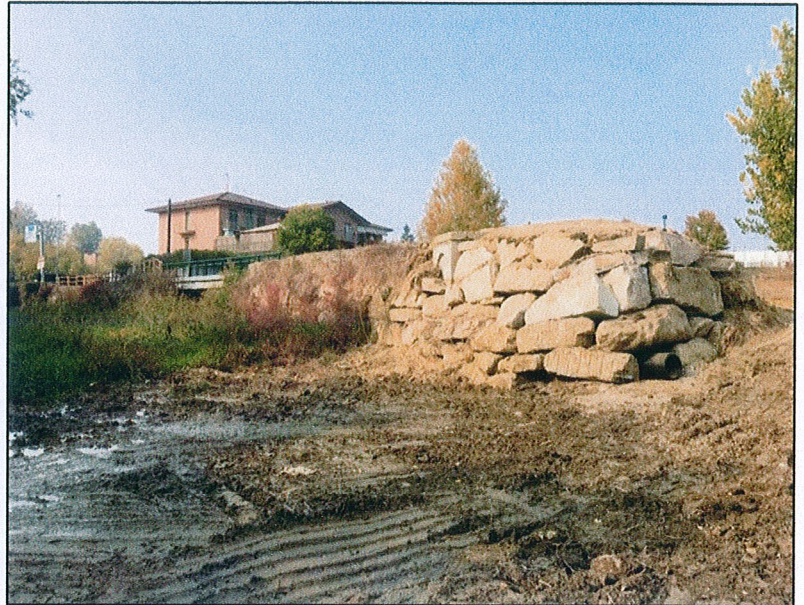
- ✓ Attraversamento alveo Torrente Riddone in Loc. Racca di Guarene. Rilevata grave rottura della tubazione in fibrocemento in Alveo con conseguente intervento per stabilizzazione spondale; si è provveduto al rifacimento di un tratto di tubazione gravemente danneggiato e relativa protezione.

Fig.7-8 Immagini pre e post- intervento della Fognatura consortile Ramo Sommariva Perno-Alba in corrispondenza dell'attraversamento del Torrente Riddone.

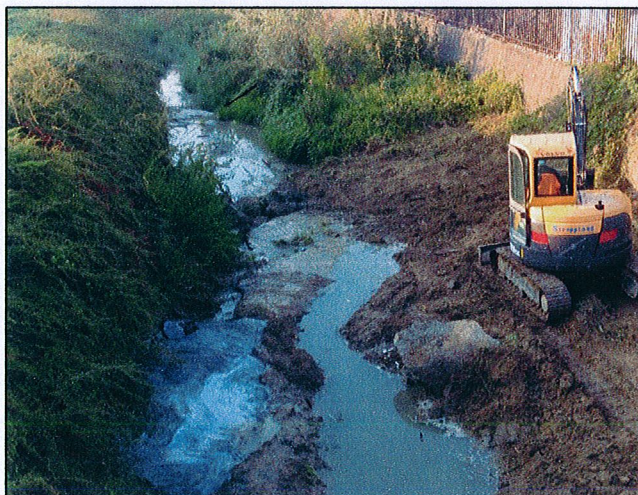
- ✓ In Loc. Mussotto nel Comune di Alba si sono rilevate rotture della tubazione consortile in alveo del Torrente Riddone, con conseguenti ingenti ingressi di acque parassite, all'altezza dello stabilimento MOLLO Spa. Nel caso specifico si sono eseguiti interventi puntuali di riparazione ed isolamento della tubazione fognaria, si è provveduto al rifacimento di pozzetti ammalorati e non più isolati dal punto di vista della tenuta idraulica.

Fig.9 Immagini rilievo Fognatura Consortile Sommariva Perno- Alba nei pressi di C.so Canale nel Comune di Alba in prossimità dell'attraversamento del Torrente Riddone.

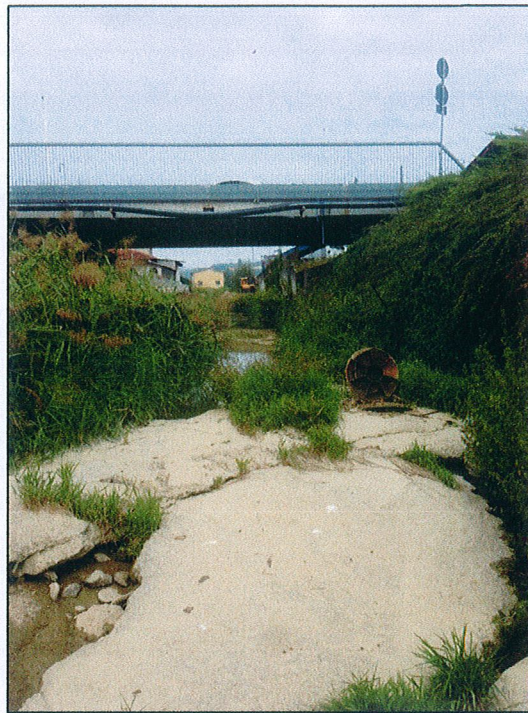
Fig.10 Immagini sistemazione finale area di Fig. 9.

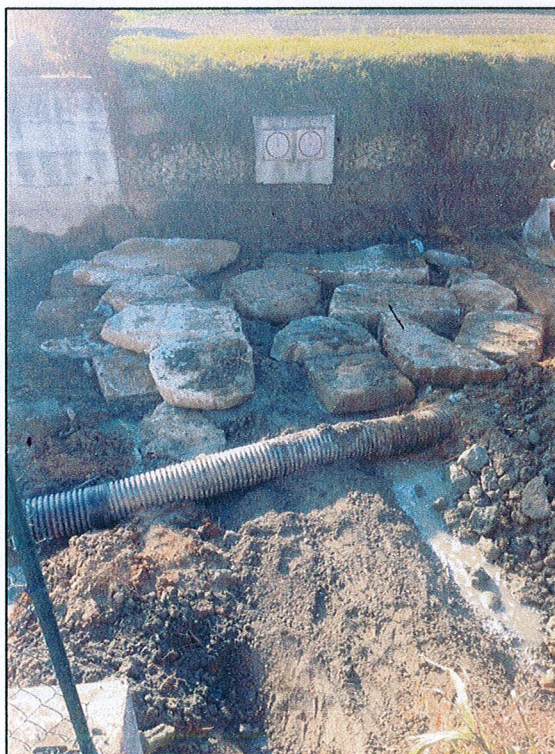
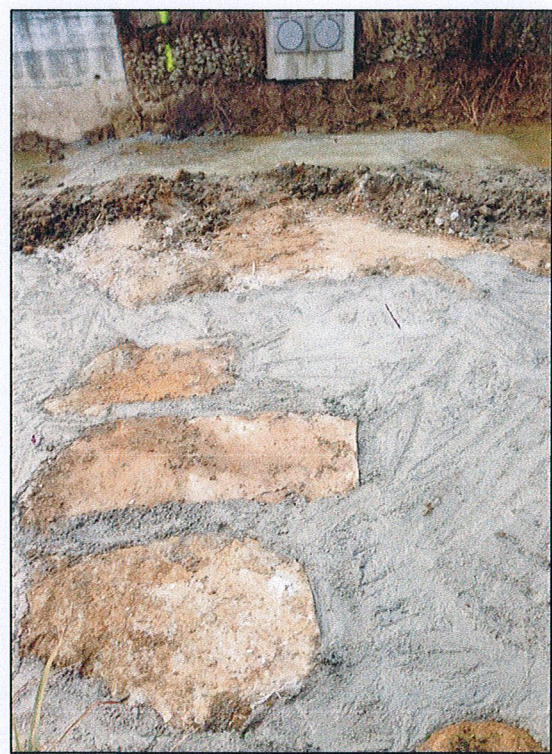
Rilevati gravi dissesti in zona C.so Canale per quanto riguarda l'attraversamento di una fognatura comunale, nell'alveo del Torrente Riddone e prima dell'immissione finale nella condotta consortile Sommariva Perno-Alba.

Fig.11-12 Immagini pre e post- intervento dell'attraversamento fognario comunale in Frazione Racca nel Comune di Alba (Torrente Riddone).

Si è proceduto al ripristino del corretto funzionamento fognario, al corretto isolamento e alla messa in sicurezza della tubazione fognaria.

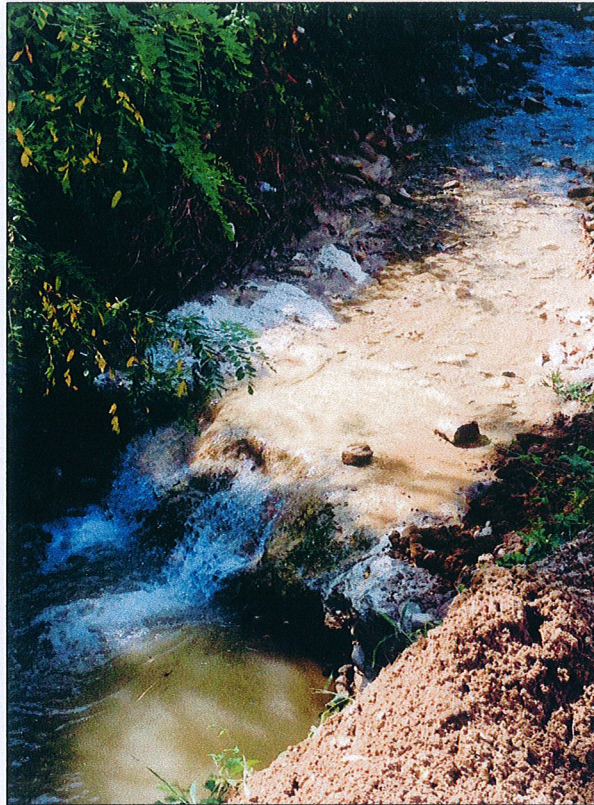
Rilevati disassamenti e danneggiamenti alla tubazione consortile Langa Albese in corrispondenza dell'attraversamento fognario del Torrente Bussia nel Comune di Monforte d'Alba, con conseguente ingresso delle acque fluviali nella tubazione in corrispondenza dei giunti ormai danneggiati.

Fig.13 Immagini di rilievo dell'attraversamento fognario consortile (Fognatura Monforte-Alba) Torrente Bussia.

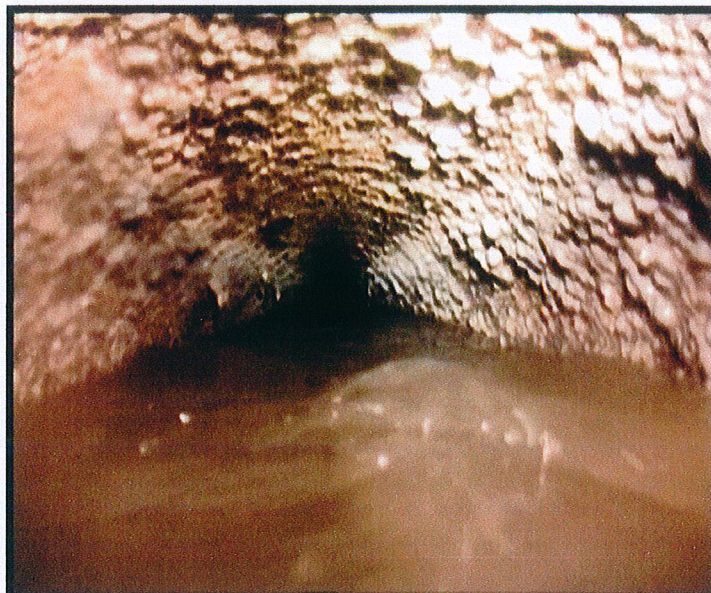
Fig.14 Immagini di rilievo dello stato interno della vecchia condotta consortile Santa Vittoria d'Alba-Alba nei pressi di Loc. Cinzano.

Questa è un'immagine tratta da una videoispezione della condotta consortile ramo Santa Vittoria d'Alba (tutt'ora non dismessa completamente, ma molto sgravata in seguito alla realizzazione del nuovo collettore) che dimostra il grave stato di erosione interno probabilmente originato dal trasporto di scarichi industriali caratterizzati da pH Acido avvenuto negli anni (Scarichi depuratore DIAGEO); si è osservato il graduale sbriciolamento del fibrocemento, fenomeno che gradualmente negli anni ha portato a questa situazione.

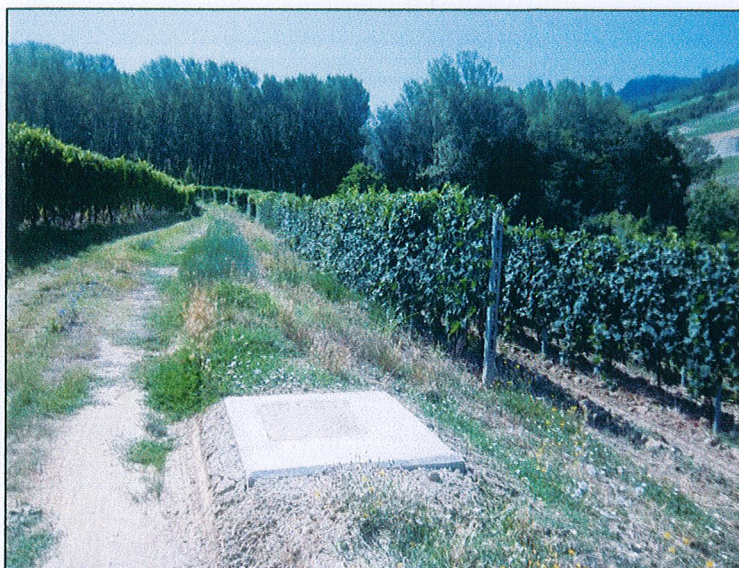
Fig.15 Immagini di sistemazione finale pozzetti (Ramo Serralunga d'Alba)

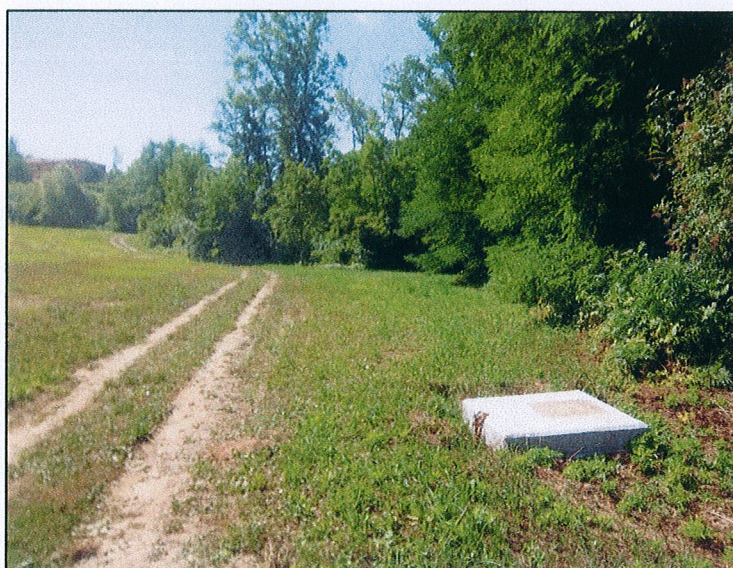
Fig.16 Immagini di sistemazione finale pozzetti (Ramo Serralunga d'Alba)
