**LAVORI DI MANUTENZIONE STRAORDINARIA VOLTA ALLA  
CONSERVAZIONE ED AL RECUPERO DELLE STRUTTURE IN  
CALCESTRUZZO ARMATO  
SERBATOI DI BRIC SCHIAPPA IN COMUNE DI LEQUIO BERRIA**

**RELAZIONE TECNICA**

Cuneo, dicembre 2018

Comune di Lequio Berria (CN) – loc. Bric Schiappa

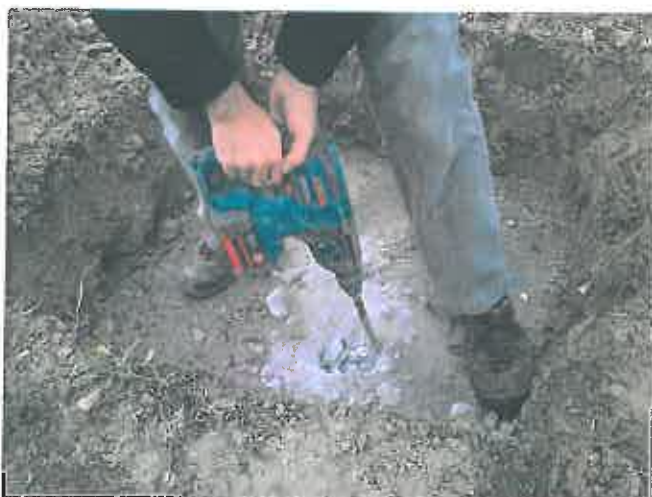
Sezione dello stato di fatto:

- 1 - Riporto terroso a copertura delle solette di circa 40 cm
- 2 - Doppia guaina bituminosa
- 3 - Solaio in calcestruzzo

Tramite picchettatura meccanica è stata eseguita una stratigrafia del calcestruzzo esistente e originale. Il calcestruzzo ha una leggera carbonatazione profonda circa 1 cm come si può verificare da foto allegata; il restante risulta apparentemente sano.

La consistenza del cls presenta caratteristiche meccaniche sufficienti ad una prima indagine.

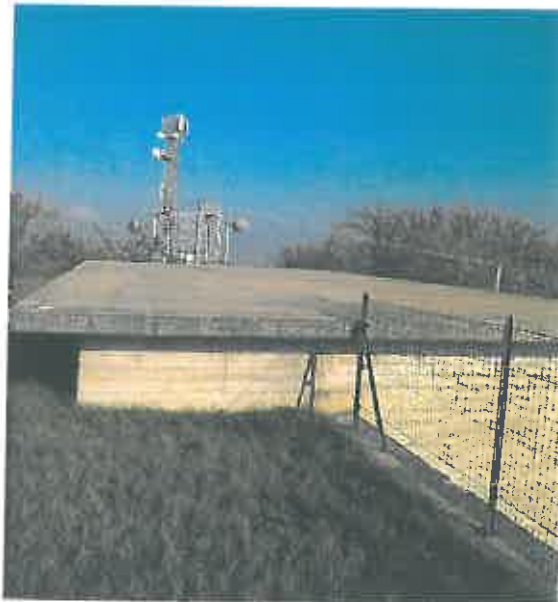
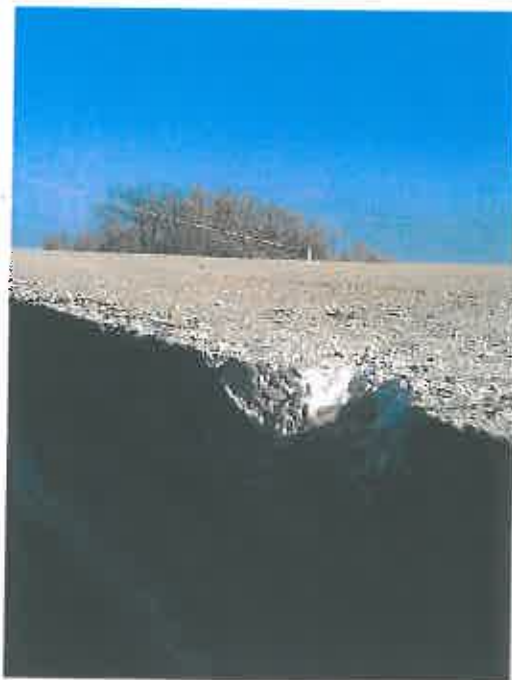
Descrizione copertura locali tecnici - sezione dello stato di fatto:

solaio in calcestruzzo privo di impermeabilizzazione con finitura grezza che non favorisce il defluire delle acque meteoriche, seppure dotato di leggere pendenze.

Tramite picchettatura meccanica è stata eseguita una stratigrafia del calcestruzzo esistente e originale. Il calcestruzzo ha una carbonatazione profonda circa 2 cm sia sulla superficie orizzontale che nel bordo perimetrale come si può verificare da foto allegata; il restante risulta apparentemente sano con caratteristiche meccaniche sufficienti ad una prima indagine.
