## LAVORI DI MANUTENZIONE STRAORDINARIA VOLTA ALLA CONSERVAZIONE ED AL RECUPERO DELLE STRUTTURE IN CALCESTRUZZO ARMATO SERBATOI DI MOMBARCARO

# PROGETTO

## RELAZIONE TECNICA

Cuneo, dicembre 2018

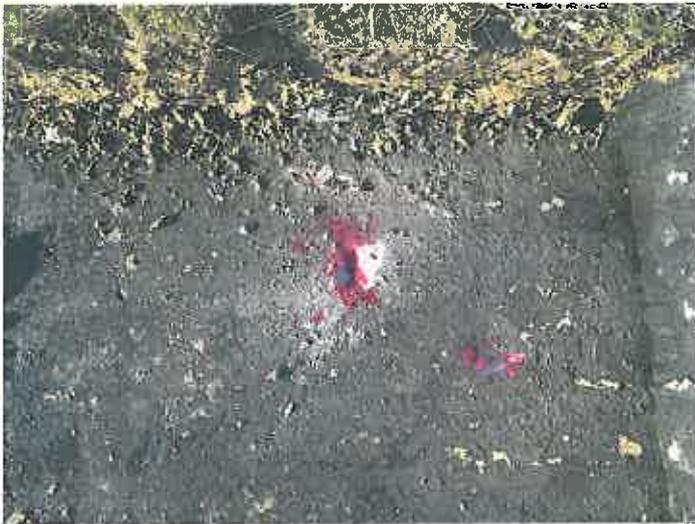
Sezione dello stato di fatto:

- 1 – Riporto terroso di circa 20 cm
- 2 – Doppia guaina bituminosa
- 3 – Solaio in calcestruzzo

Tramite picchettatura meccanica è stata eseguita una stratigrafia del calcestruzzo esistente e originale. Il calcestruzzo ha una leggera carbonatazione profonda circa 1 cm come si può verificare da foto allegata; dopo risulta apparentemente sano. La consistenza del cls presenta caratteristiche meccaniche sufficienti ad una prima indagine.

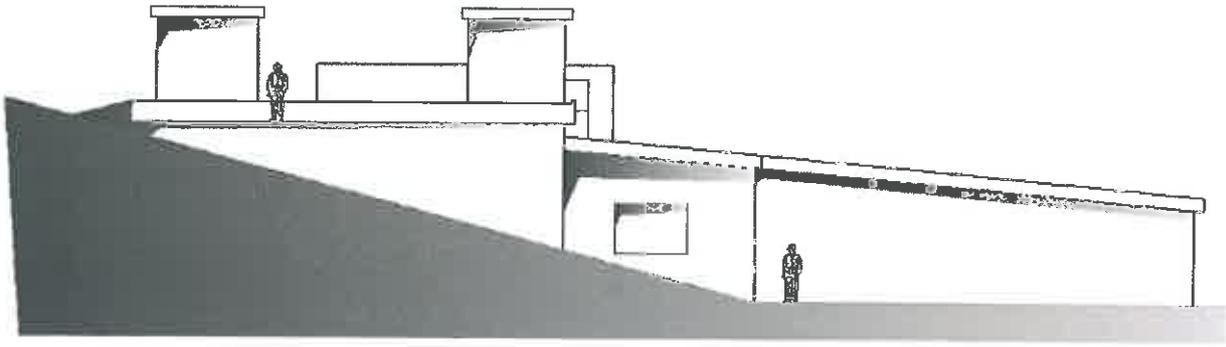
Mombarcaro – stato attuale

Una indagine conoscitiva sullo stato di conservazione delle opere ha evidenziato che il calcestruzzo si presenta carbonatato fino al limite del copriferro e pertanto si rende necessaria un'azione di recupero finalizzata a prolungare la vita utile delle strutture.

Lo stato di degrado delle solette é il risultato combinato della carbonatazione del calcestruzzo, della presenza di elevata umidità negli ambienti a causa della scarsa ventilazione dei locali, delle infiltrazioni di acqua dalla soprastante impermeabilizzazione. Le azioni di risanamento sono finalizzate alla protezione del ferro di armatura delle solette dall'azione ossidante dell'aria umida in presenza di calcestruzzo carbonatato.
