## Comune di Limone Piemonte

**DAL20054.2 - LAVORI DI RIFACIMENTO COLLETTORI  
FOGNARI IN LOCALITA' TETTO MECCI, TETTO COREA,  
PANICE E LIMONETTO A SEGUITO DEGLI EVENTI  
ALLUVIONALI DEL 2-3 OTTOBRE 2020 -  
CN\_A16\_710\_20\_119 - CUP: J75B20000240007**

Livello di progettazione:	<b>PROGETTO DI FATTIBILITA' TECNICO ECONOMICA</b>
Oggetto elaborato:	<b>DOCUMENTAZIONE FOTOGRAFICA</b>

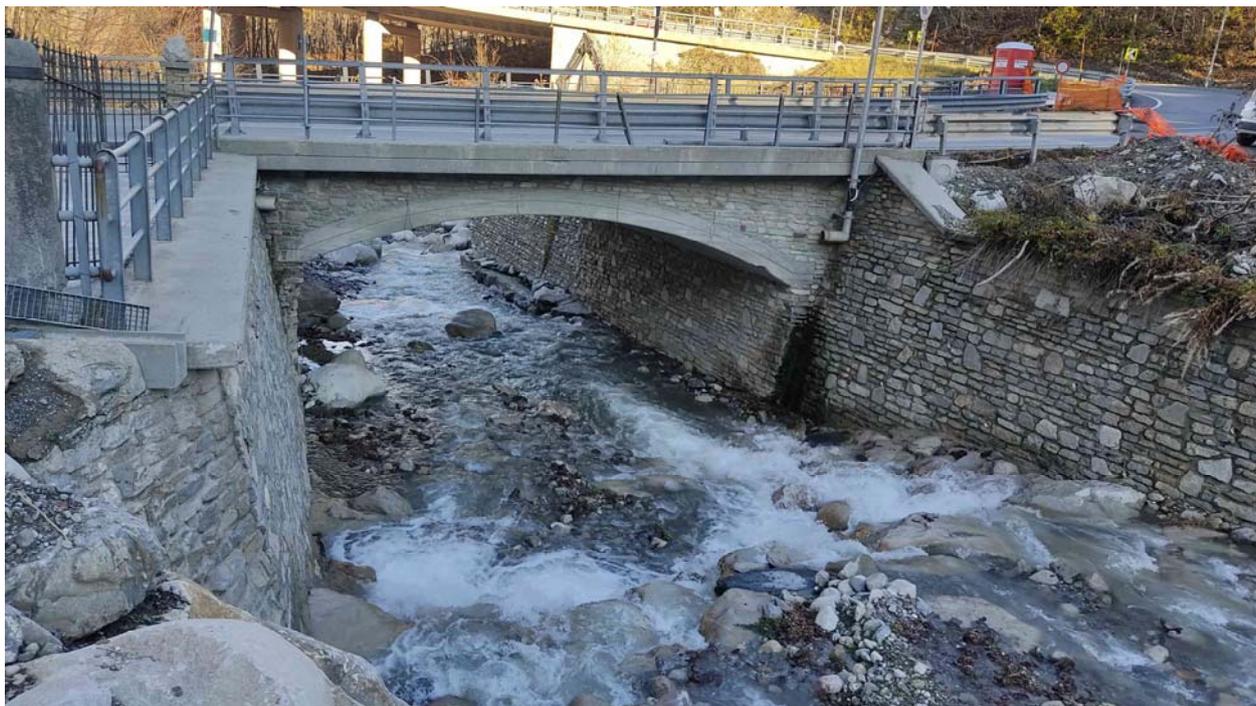
**Foto n. 1: Int. n. 1 – Vista da monte del ponte sul Torrente Vermenagna della Strada Statale n. 20 (si notino i due monconi della condotta fognaria proveniente dalla sponda destra e divelta durante l'evento alluvionale del 2-3 ottobre 2020).**

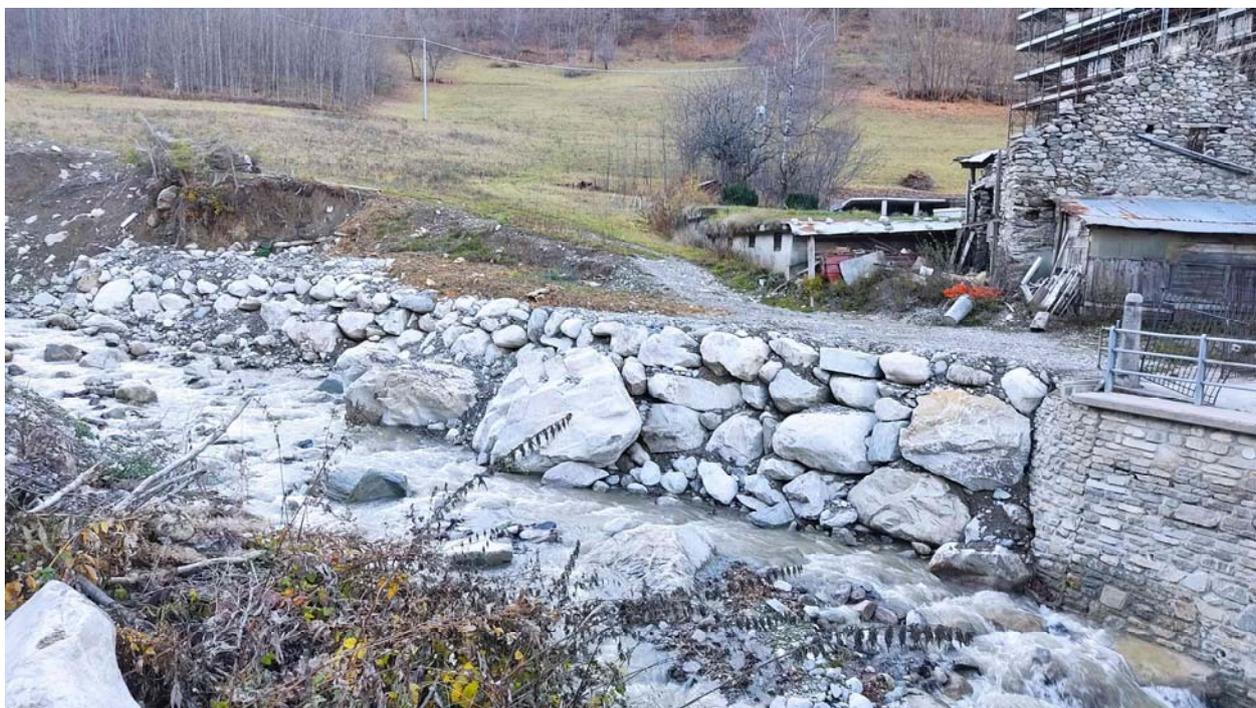
**Foto n. 2: Int. n. 1 – Vista verso monte dalla Strada Statale n. 20 del tratto di sponda sinistra del Torrente Vermenagna (ora ripristinato con la formazione di una scogliera) in cui le acque asportarono un tratto della condotta fognaria proveniente da monte.**

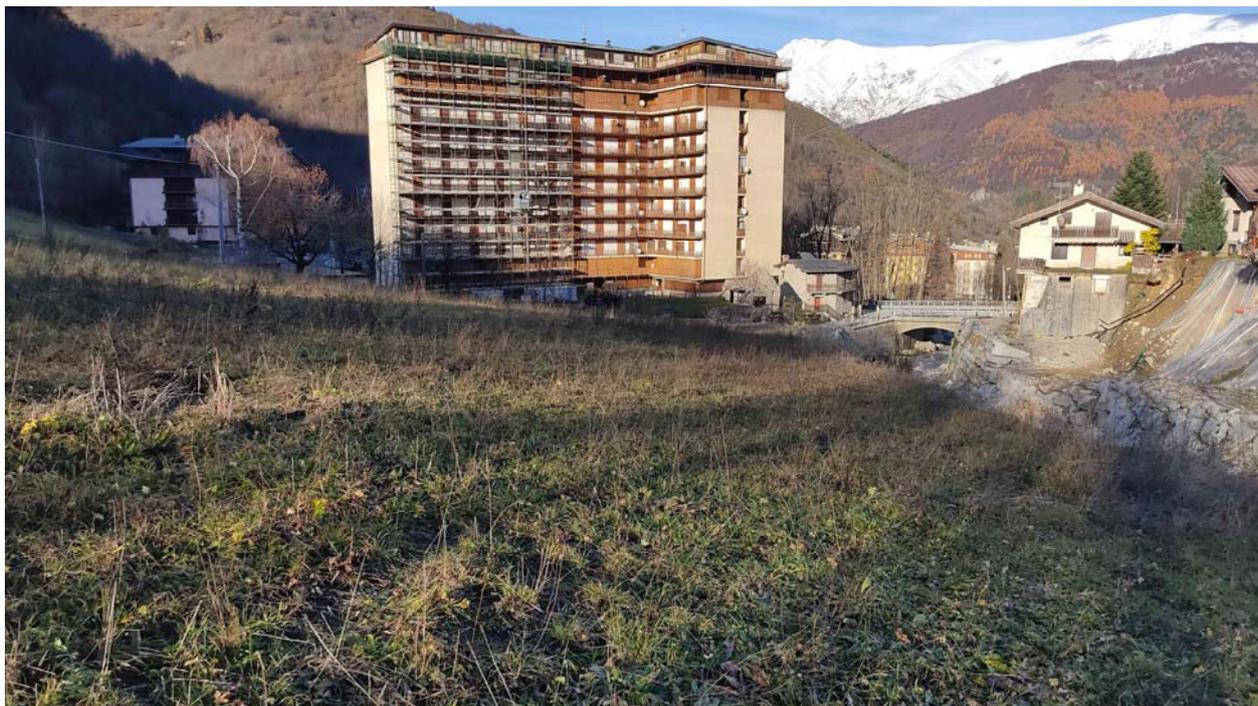
**Foto n. 3: Int. n. 1 – Vista verso valle dei terreni in sponda sinistra del Torrente Vermenagna in cui è prevista la posa del nuovo tratto di condotta fognaria (il palazzo in primo piano è il Condominio Rio).**

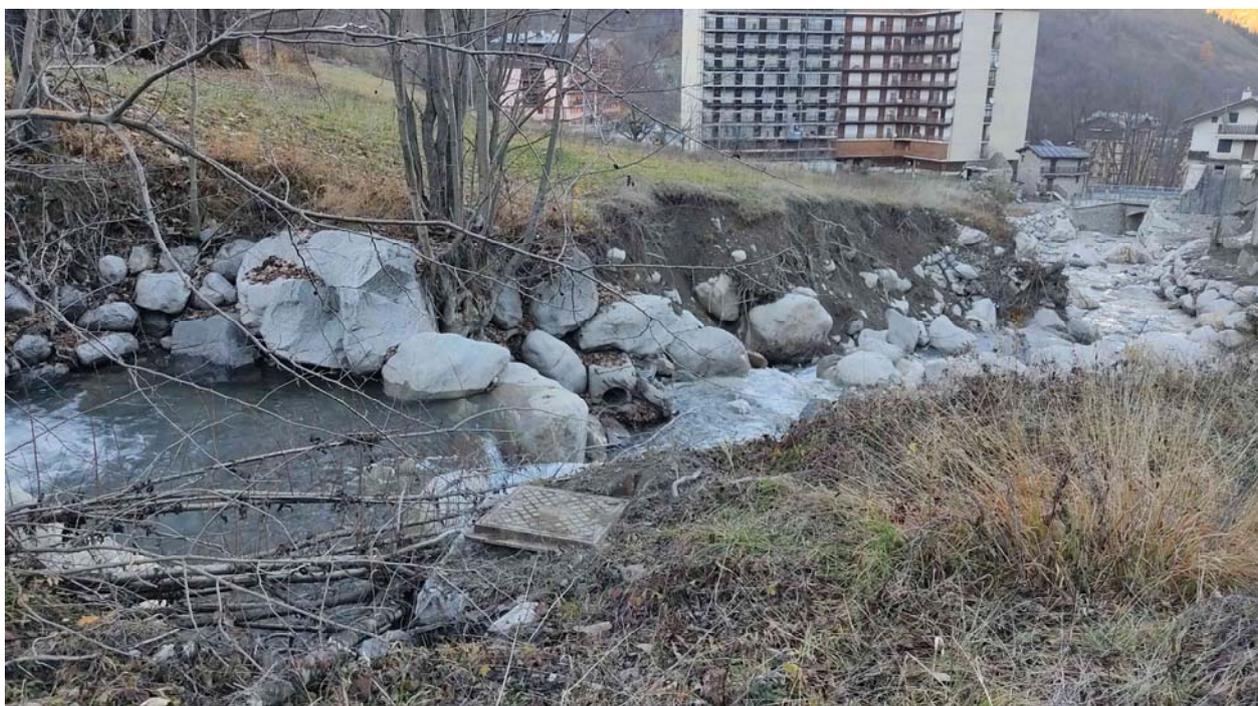
**Foto n. 4: Int. n. 1 – Vista dalla sponda destra del tratto di Torrente Vermenagna in cui è stato divelto l'esistente attraversamento fognario in subalveo (si notino nella foto il chiusino del pozzetto, in destra, ed i resti della condotta in alveo).**

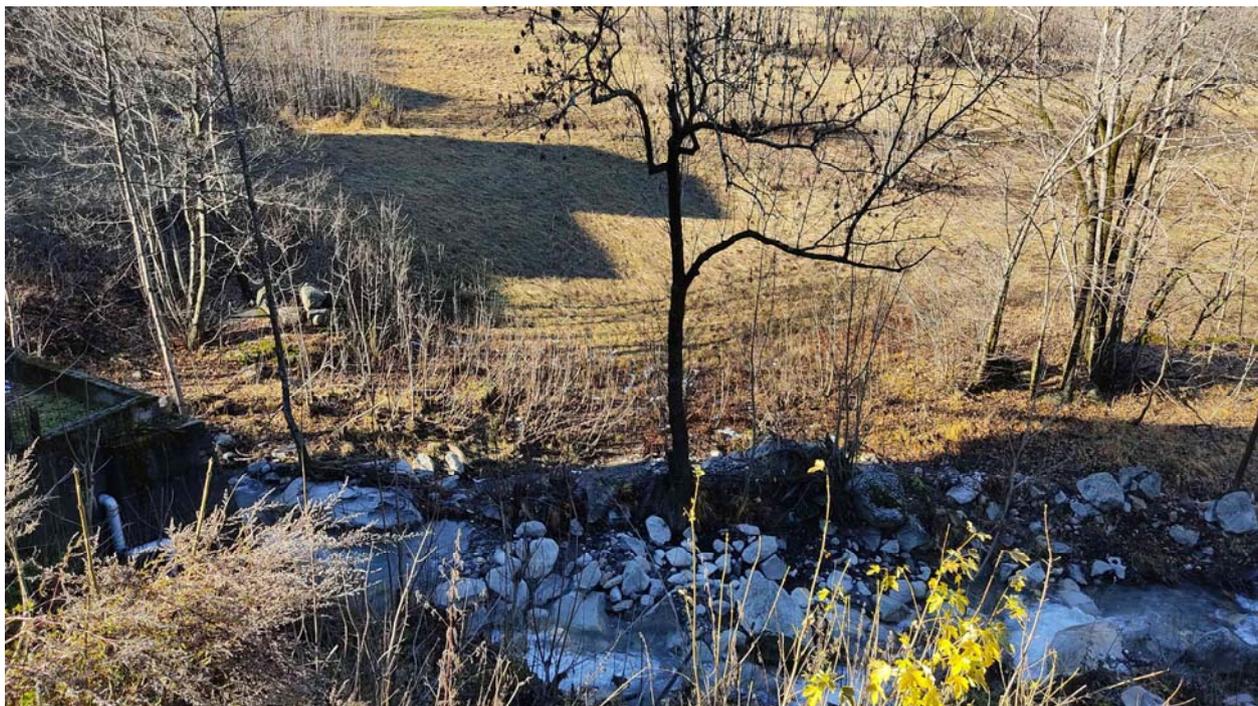
**Foto n. 5: Int. n. 2 – Vista d'insieme dalla S.P. n. 44 in Fraz. Limonetto dei terreni posti in sponda sinistra del Torrente Vermenagna (porzione di monte).**

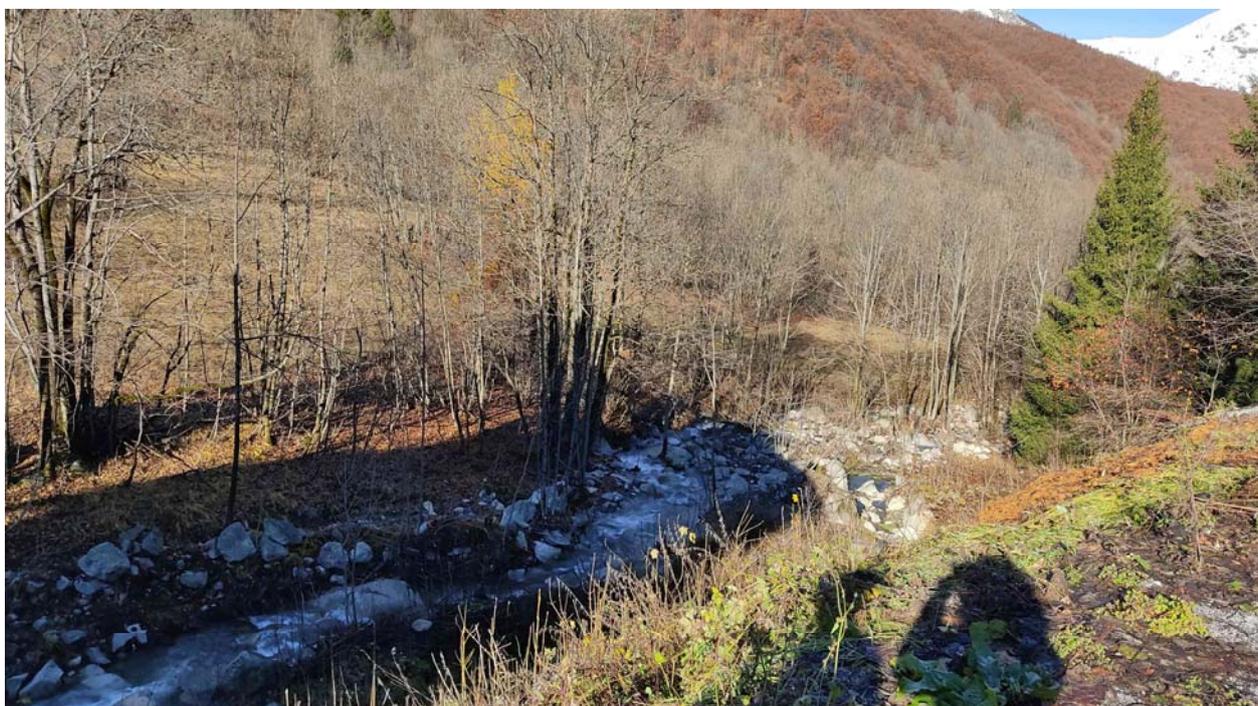
**Foto n. 6: Int. n. 2 – Vista d'insieme dalla S.P. n. 44 in Fraz. Limonetto dei terreni in sponda sinistra del Torrente Vermenagna (porzione di valle).**

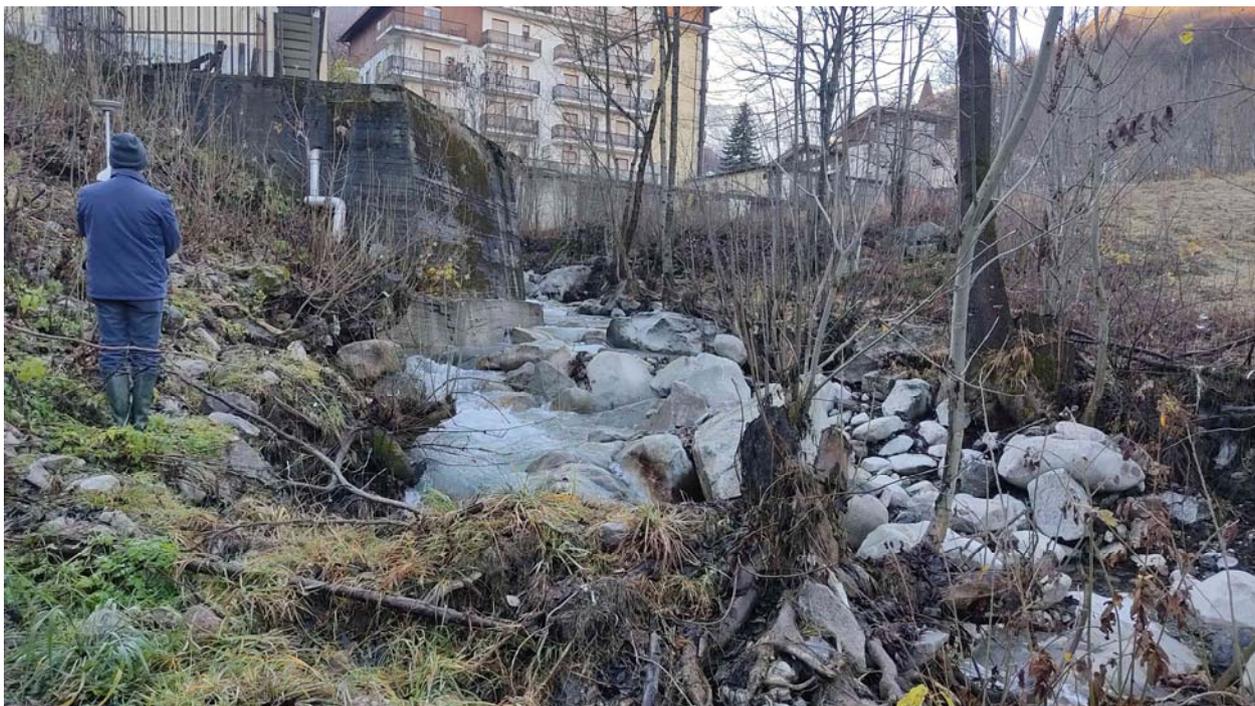
**Foto n. 7: Int. n. 2 – Vista verso monte del tratto di alveo del Torrente Vermenagna presso la Fraz. Limonetto in cui è prevista la realizzazione dell'attraversamento fognario in subalveo.**

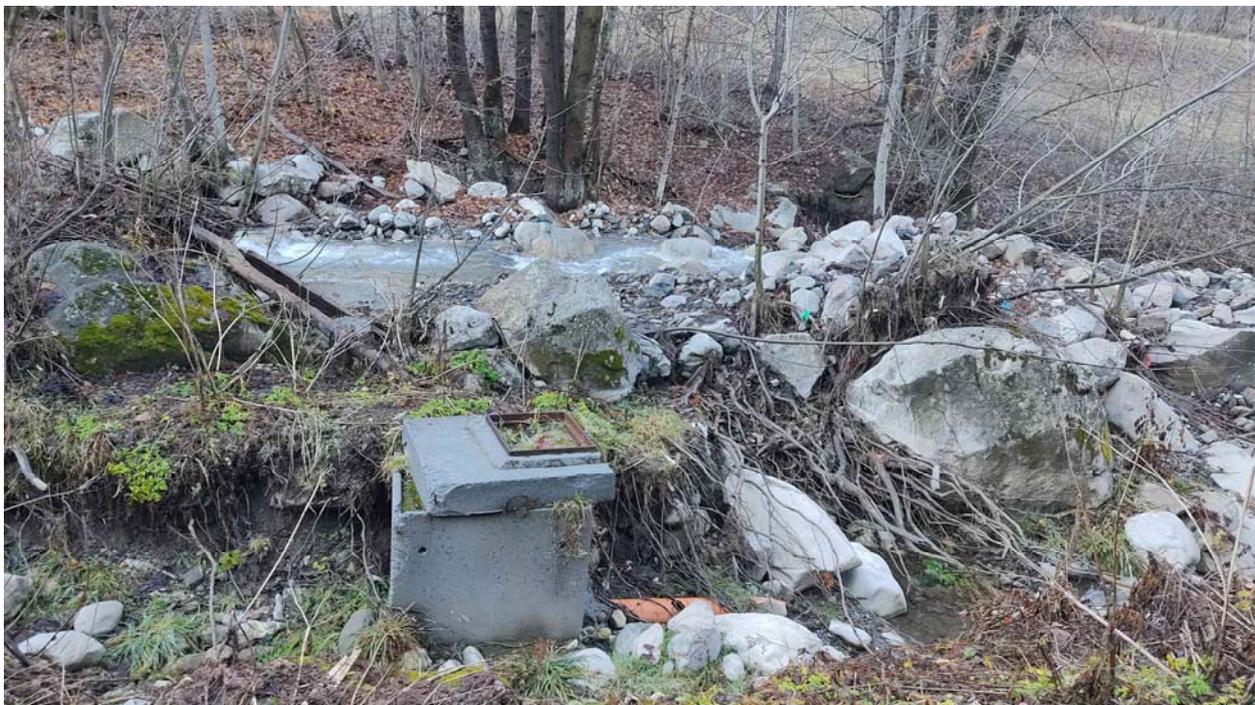
**Foto n. 8: Int. n. 2 – Particolare della sponda destra del Torrente Vermenagna a valle della Fraz. Limonetto attualmente in dissesto a seguito degli eventi alluvionali (si noti il pozzetto danneggiato e la condotta fognaria divelta).**

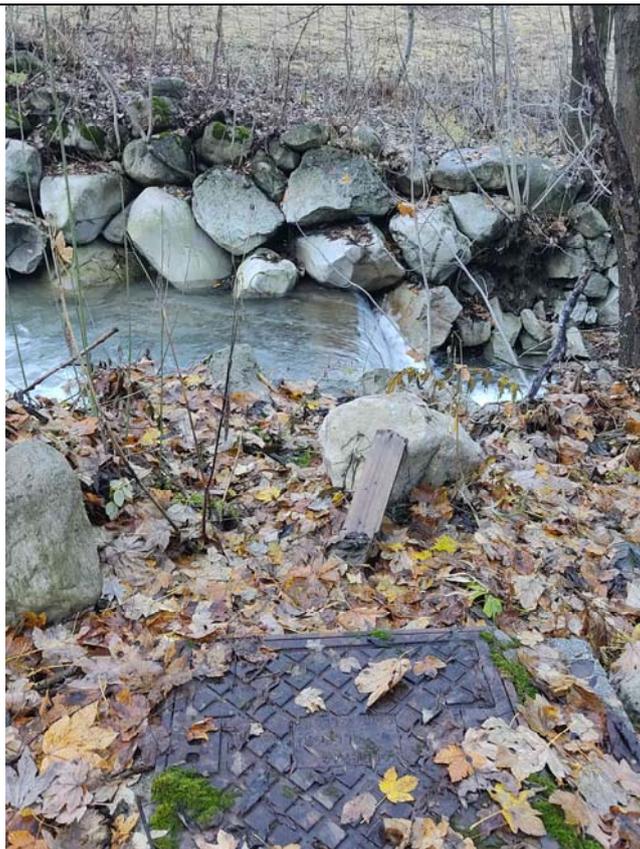
**Foto n. 9: Int. n. 2 – Vista dalla sponda destra del Torrente Vermenagna, a valle della Fraz. Limonetto, dell'esistente attraversamento fognario ancora funzionante che verrà consolidato a valle con la posa di massi di cava intasati con cls.**

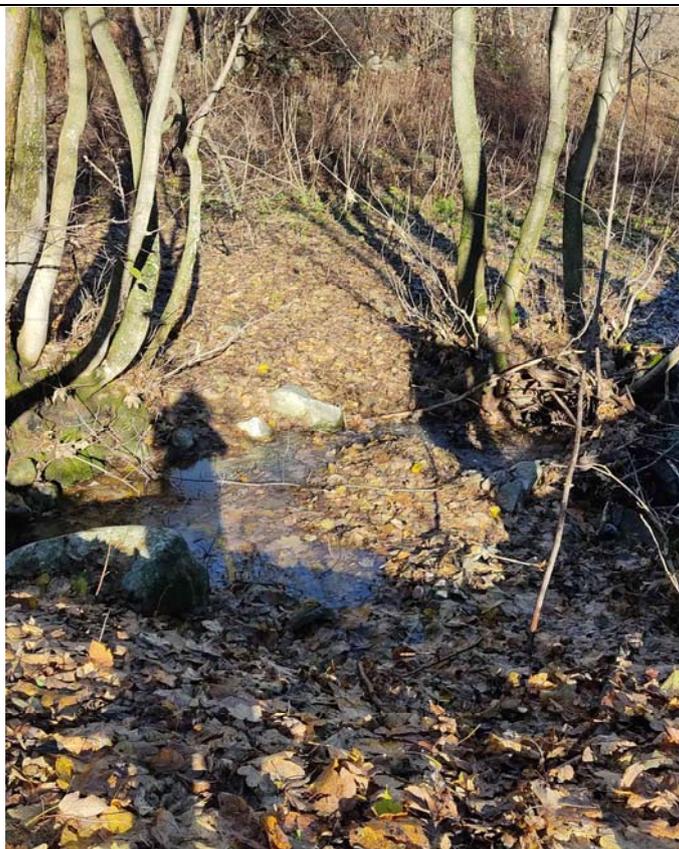
**Foto n. 10: Int. n. 2 – Particolare del rio laterale posto a monte dell'esistente vasca scolmatrice nel punto in cui è prevista la posa interrata della nuova condotta fognaria diretta verso valle.**

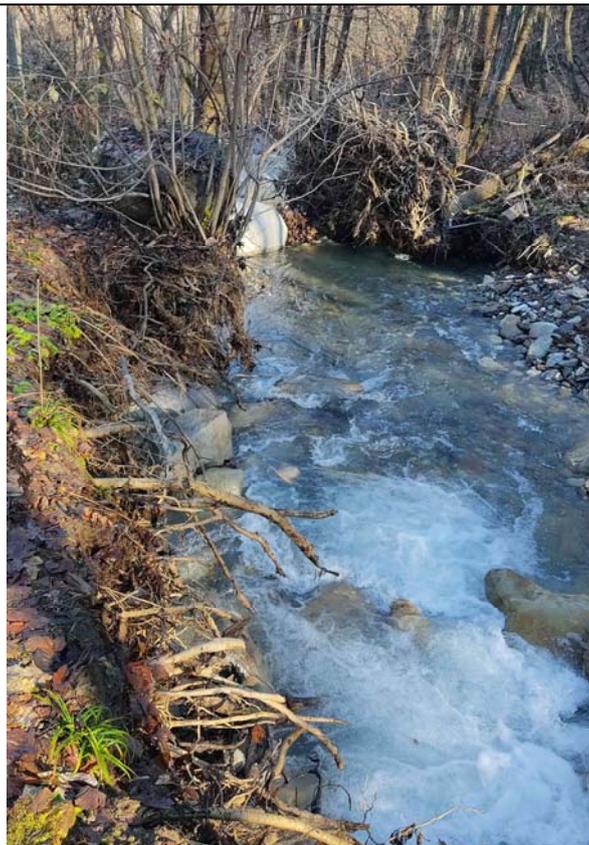
**Foto n. 11: Int. n. 2 – Particolare della sponda sinistra del Torrente Vermenagna in corrispondenza della vasca scolmatrice che è stata erosa durante gli eventi alluvionali.**

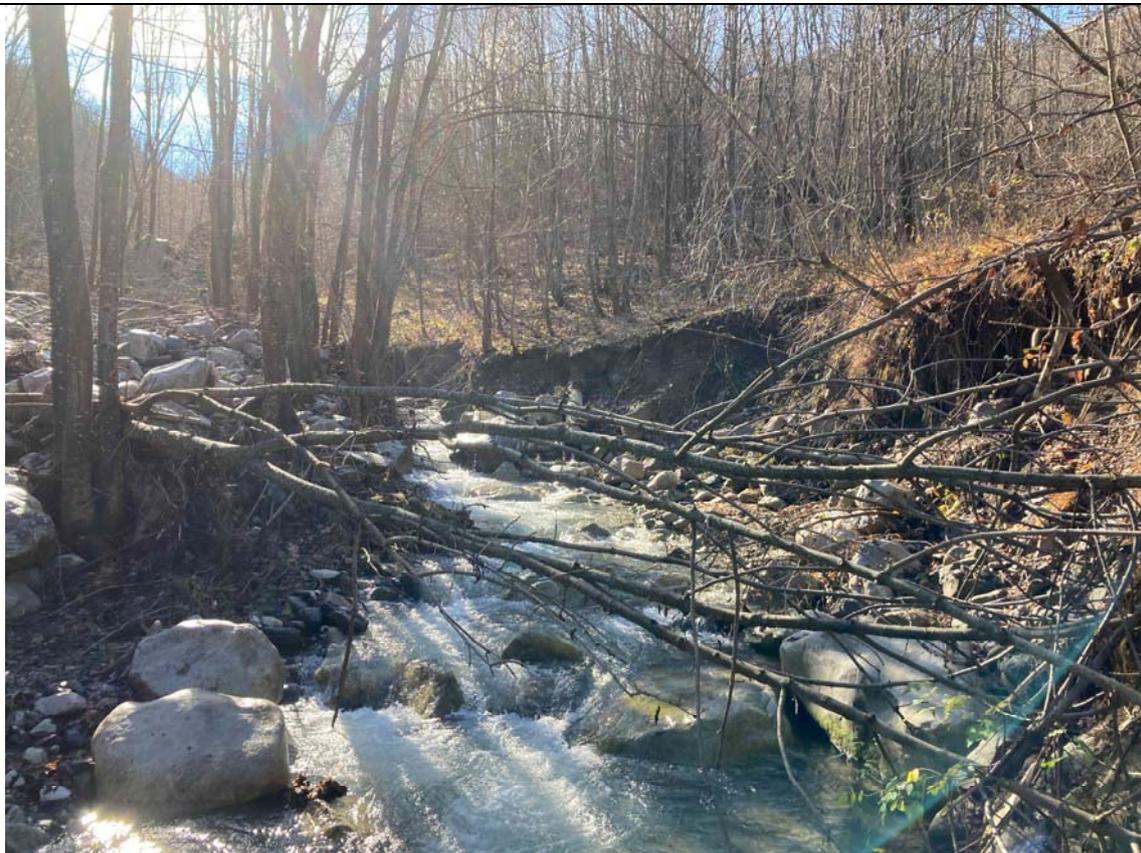
**Foto n. 12: Int. n. 2 – Vista verso monte del tratto di alveo del Torrente Vermenagna con la sponda sinistra in erosione e la parziale asportazione della condotta fognaria (intervento di valle a monte della strada per Tetti Gigant).**

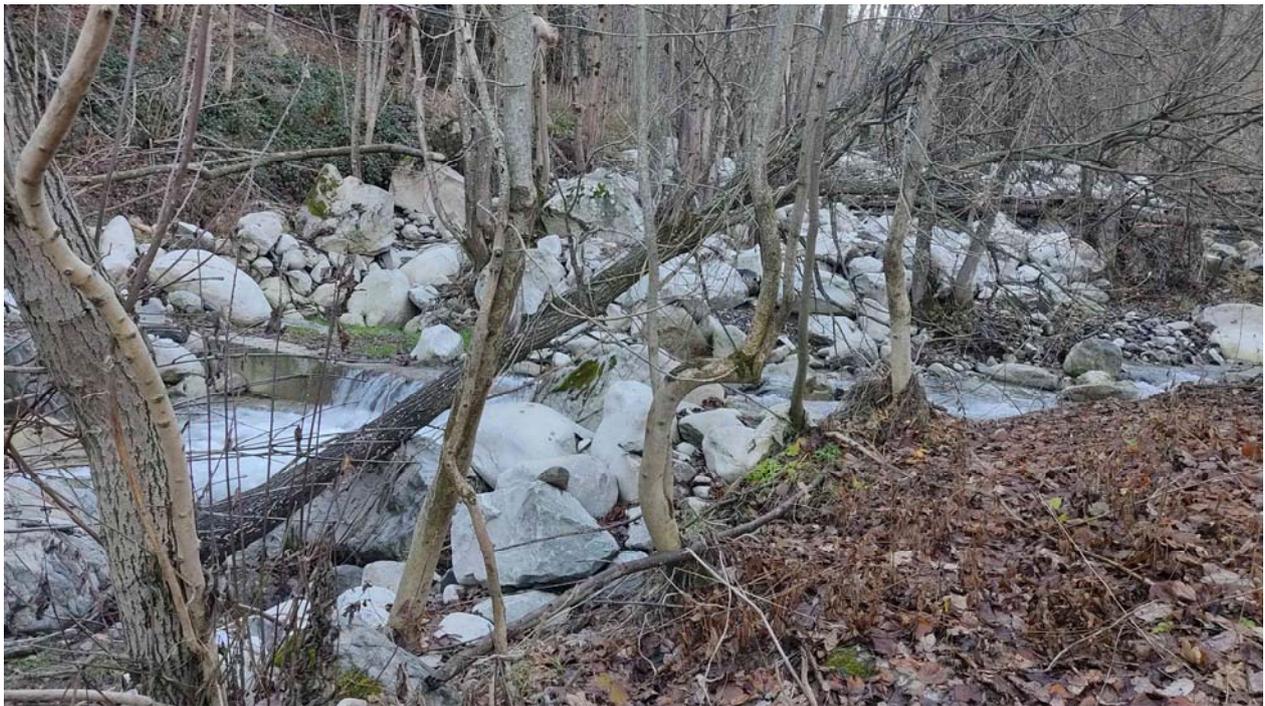
**Foto n. 13: Int. n. 2 – Vista dalla sponda sinistra del Torrente Vermenagna dell'esistente attraversamento fognario ancora funzionante che verrà consolidato a valle con la posa di massi di cava intasati con cls (intervento di valle a monte della strada per Tetti Gigant).**

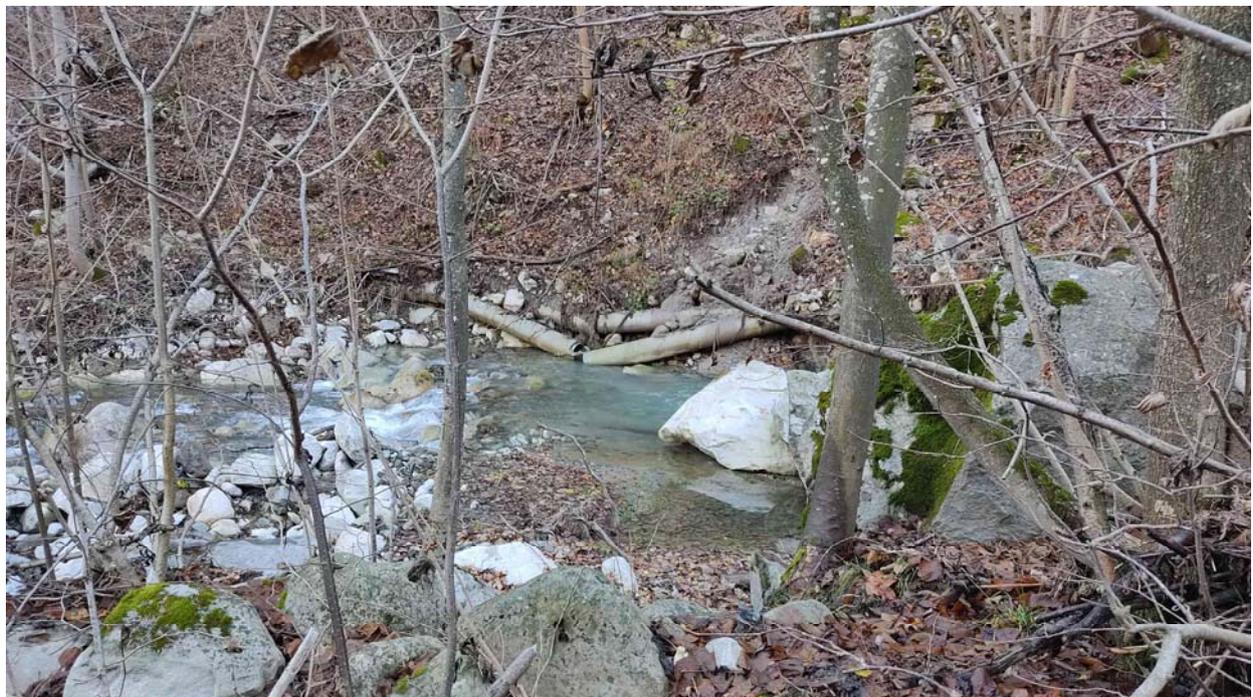
**Foto n. 14: Int. n. 2 – Vista del tratto di alveo del Torrente Vermenagna con la sponda destra in erosione e la parziale asportazione della condotta fognaria (intervento di valle a monte della strada per Tetti Gigant).**

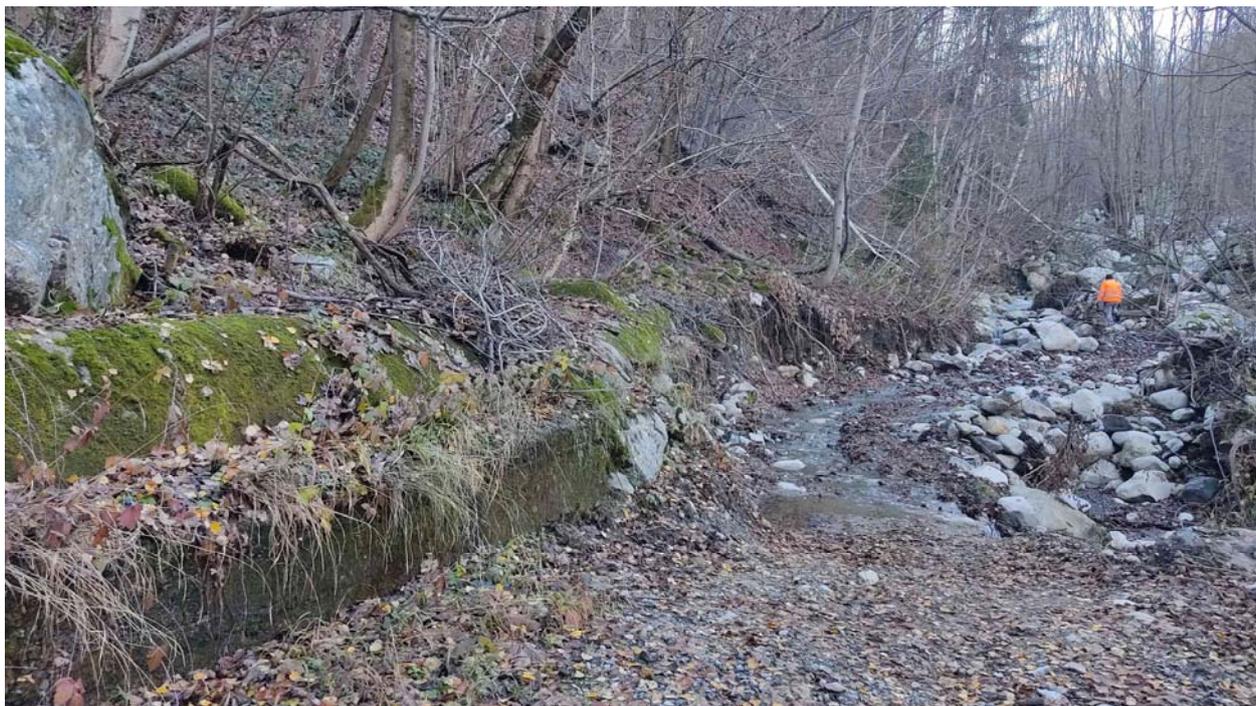
**Foto n. 15: Int. n. 2 – Vista dalla strada per Tetti Gigant del tratto di scarpata eroso dalle acque del Torrente Vermenagna lungo la condotta fognaria esistente (che non è stata interrotta).**

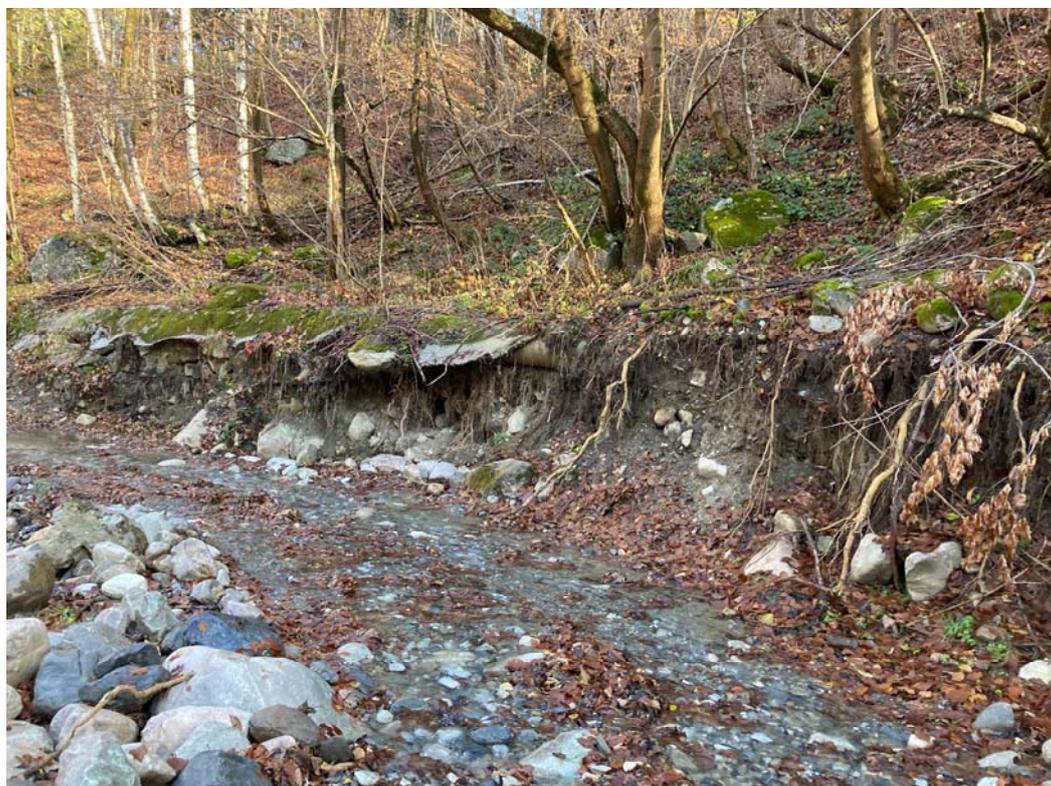
**Foto n. 16: Int. n. 2 – Particolare dell'erosione della scarpata stradale della pista di accesso a Tetti Gigant (si noti la condotta fognaria esistente che è stata parzialmente scalzata, anche se ancora funzionante).**

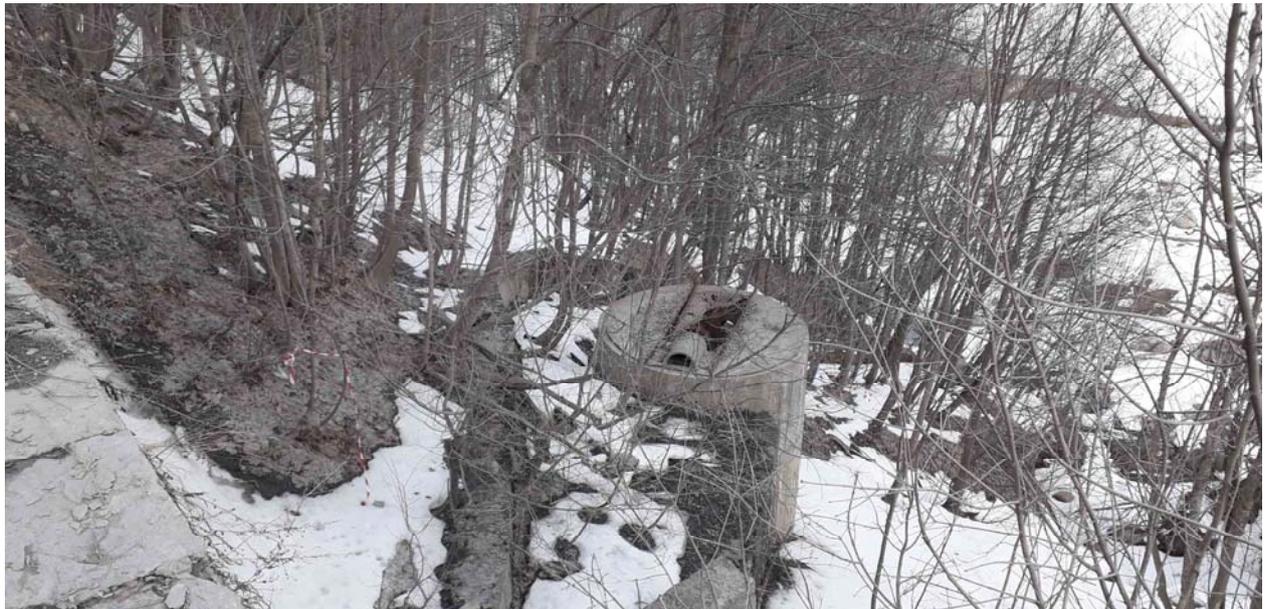
**Foto n. 17: Int. n. 3 – Loc. Panice – Vista dalla S.S. n. 20 del manufatto in cls esistente (ed in disuso) posto lungo la scarpata stradale di valle presso l'inizio di monte dell'area di intervento.**

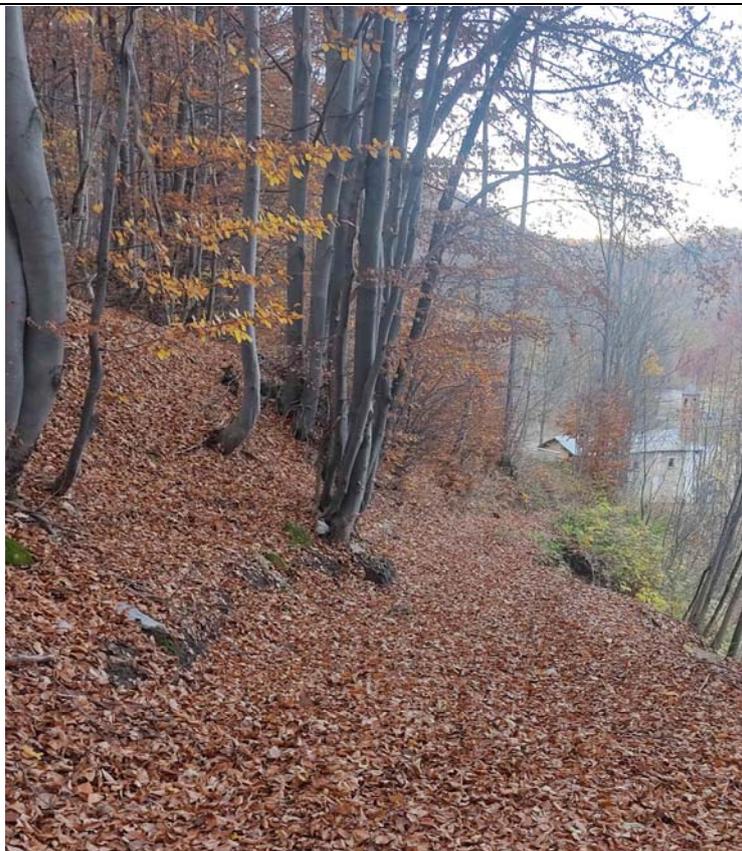
**Foto n. 18: Int. n. 3 – Loc. Panice – Vista verso valle dell'esistente pista sterrata nel tratto a monte della chiesetta di San Pancrazio (in foto sullo sfondo in destra).**

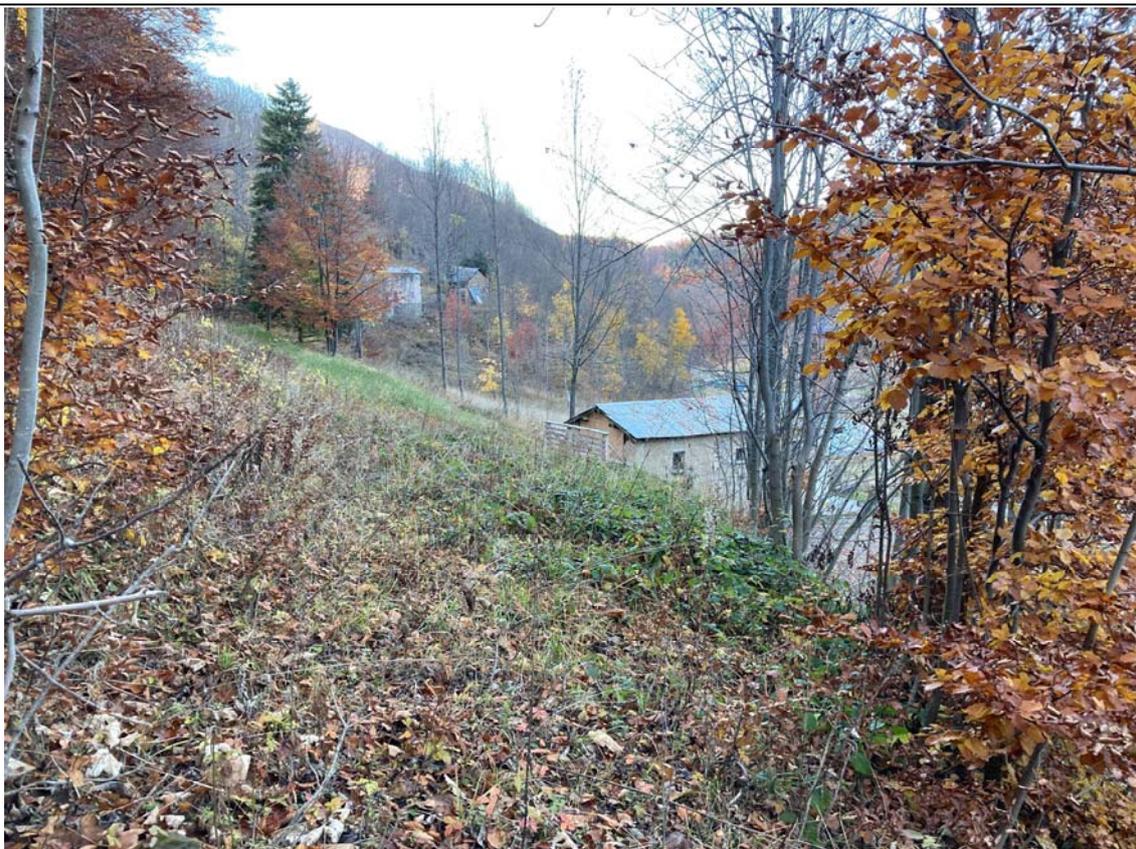
**Foto n. 19:** Int. n. 3 – Loc. Panice – Vista verso valle del versante a monte della chiesetta di San Pancrazio (in foto si vede il tetto dell'edificio).

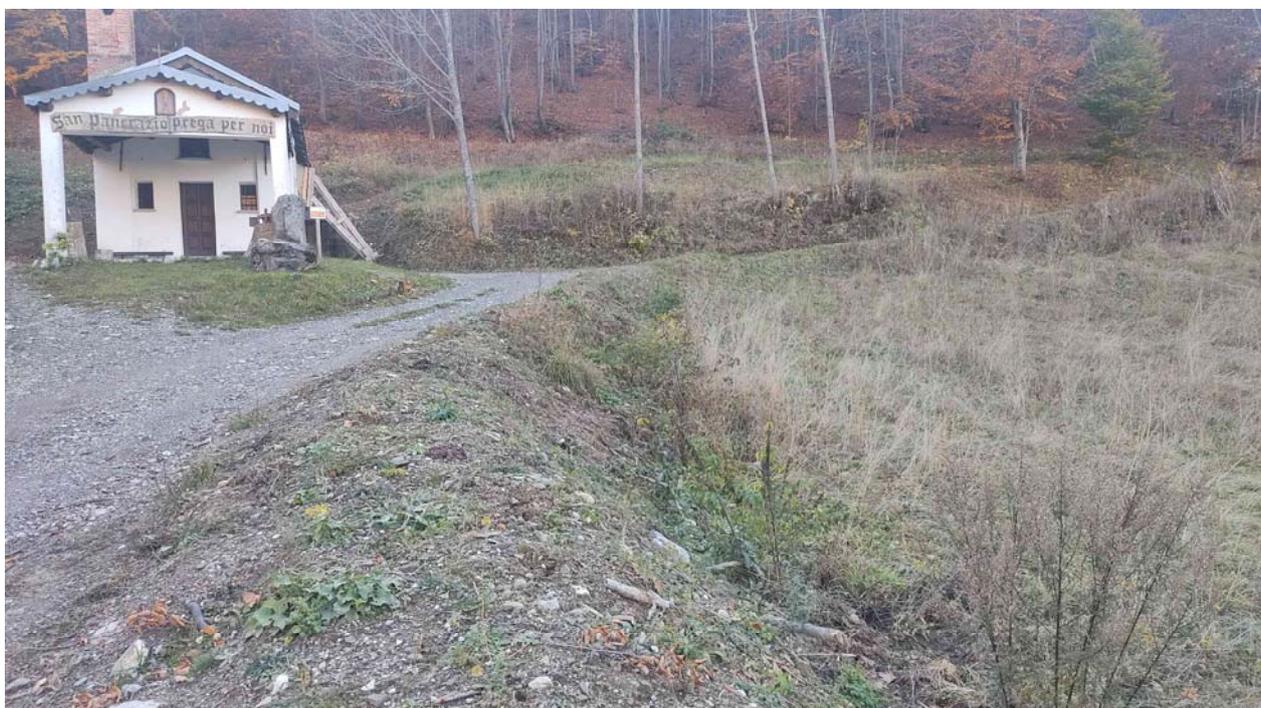
**Foto n. 20:** Int. n.3 – Loc. Panice – Vista verso monte dell'area presso la chiesetta di San Pancrazio (in foto si noti la strada sterrata presente in sinistra).

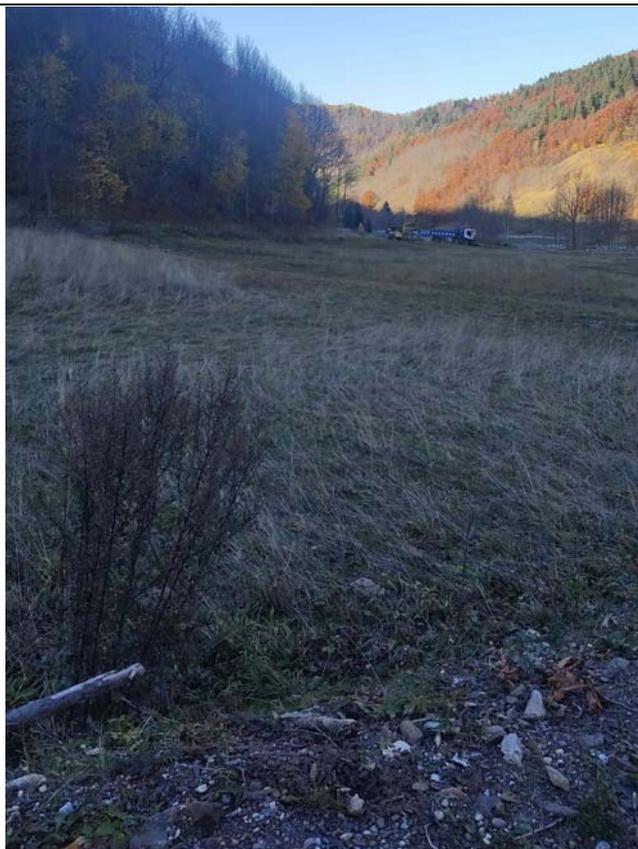
**Foto n. 21:** Int. n. 3 – Loc. Panice – Vista da monte dell'area posta in sinistra della strada sterrata a valle la chiesetta di San Pancrazio.

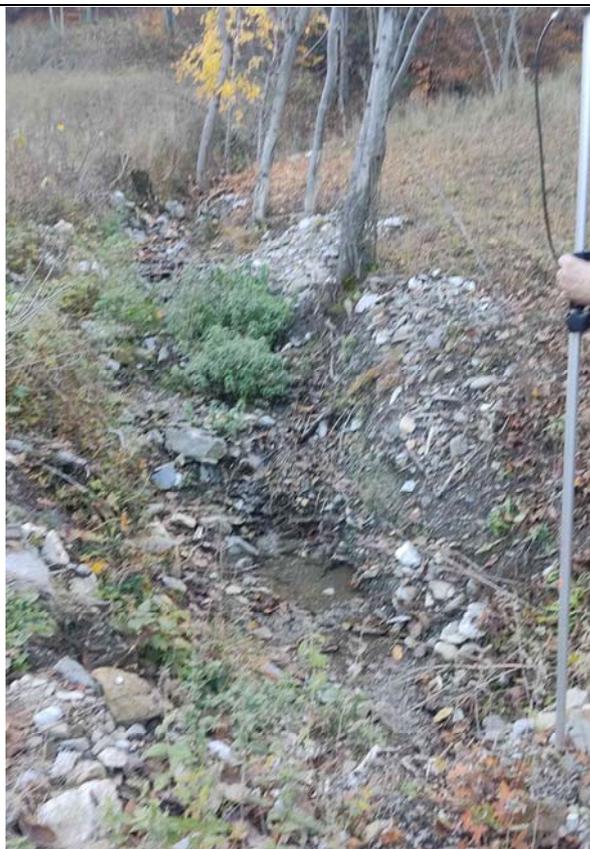
**Foto n. 22:** Int. n. 3 – Loc. Panice – Particolare di un tratto del rio laterale visto dalla strada sterrata di accesso alla chiesetta di San Pancrazio.

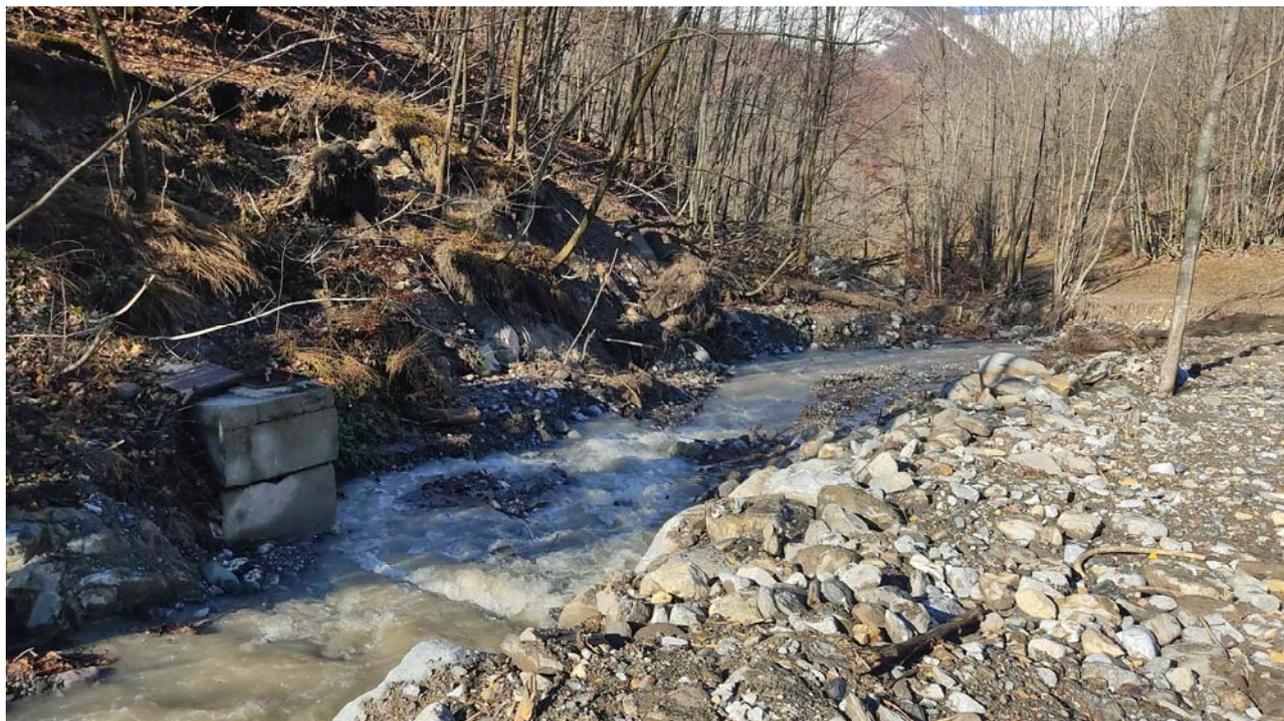
**Foto n. 23: Int. n. 3 – Loc. Tetto Corea – Vista verso valle dell'attraversamento in subalveo e del pozzetto esistente lungo il Rio Panice presso Tetti Cech (si noti anche l'erosione in sponda sinistra a valle del pozzetto).**

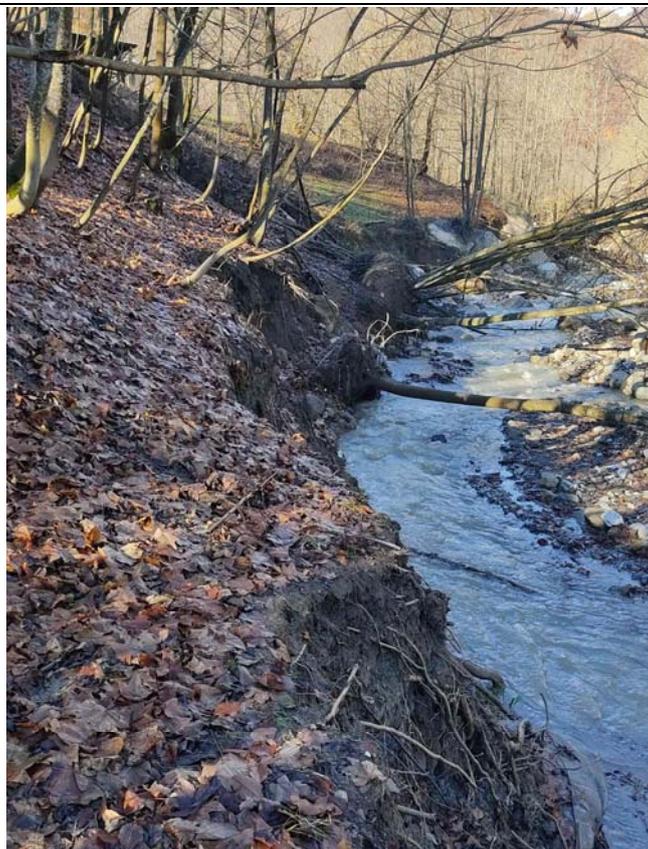
**Foto n. 24: Int. n. 3 – Loc. Tetto Corea – Vista verso valle della scarpata in sinistra idrografica del Rio Panice che è stata parzialmente erosa durante gli eventi alluvionali con danneggiamento e/o asportazione dell'esistente condotta fognaria.**

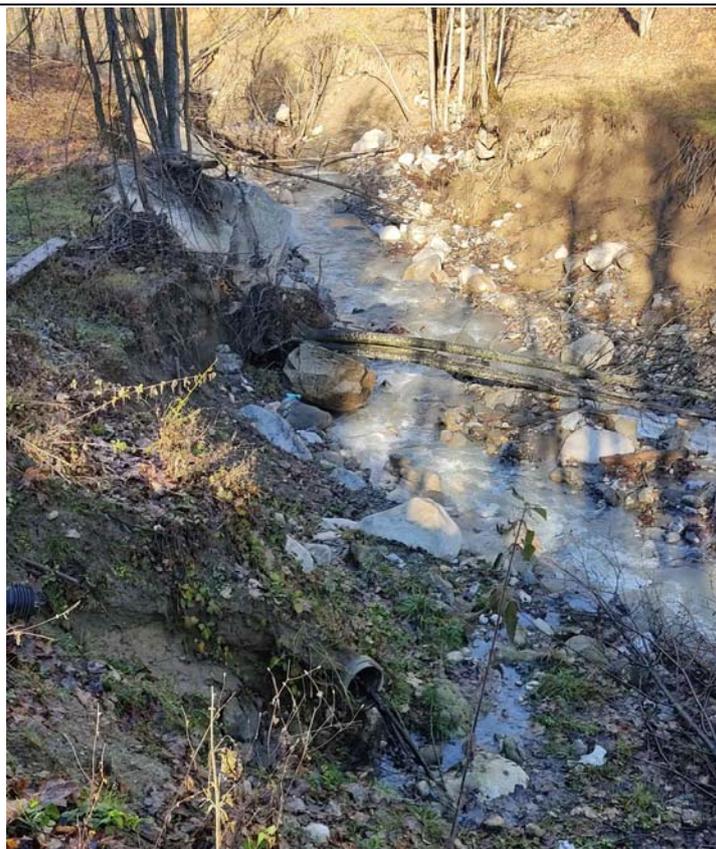
**Foto n. 25: Int. n. 3 – Loc. Tetto Corea – Vista verso valle della sponda sinistra del Rio Panice presso la confluenza, da sinistra, della condotta proveniente da Loc. Tetto Corea (si notino le erosioni spondali lungo l'alveo inciso).**

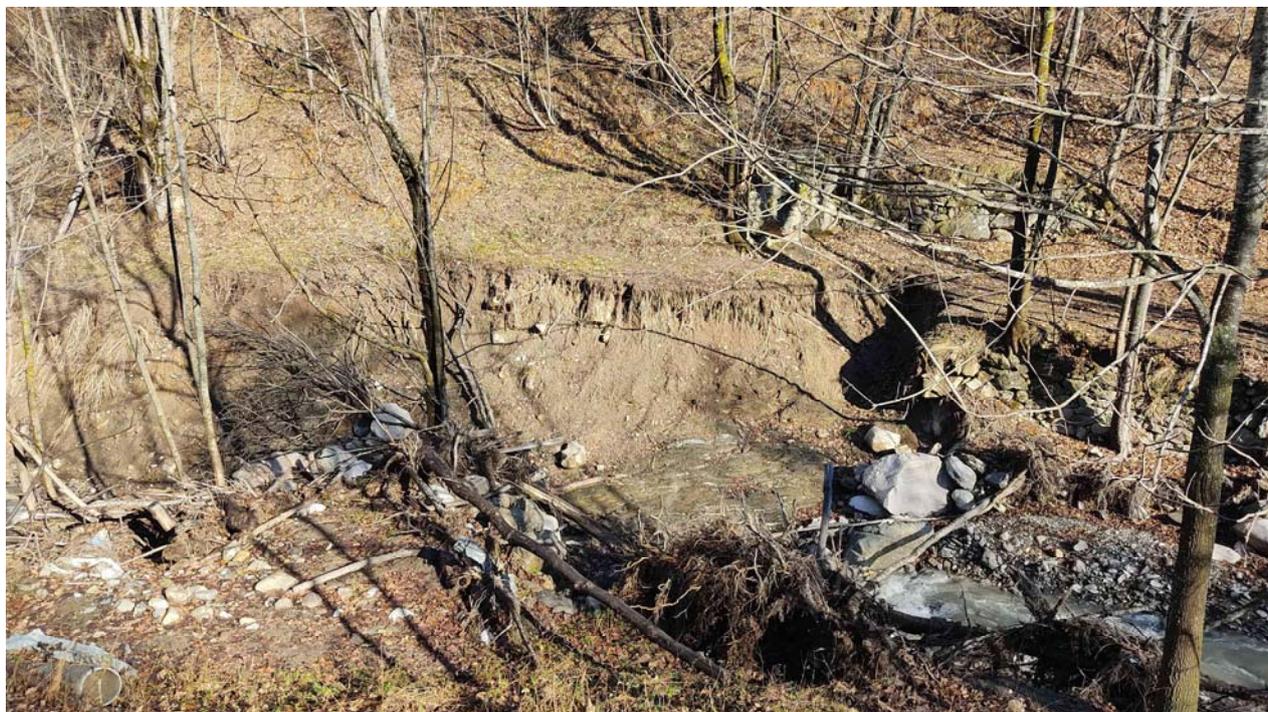
**Foto n. 26: Int. n. 3 – Loc. Tetto Corea – Vista dalla sponda sinistra dell'erosione della scarpata in destra idrografica del Rio Panice.**

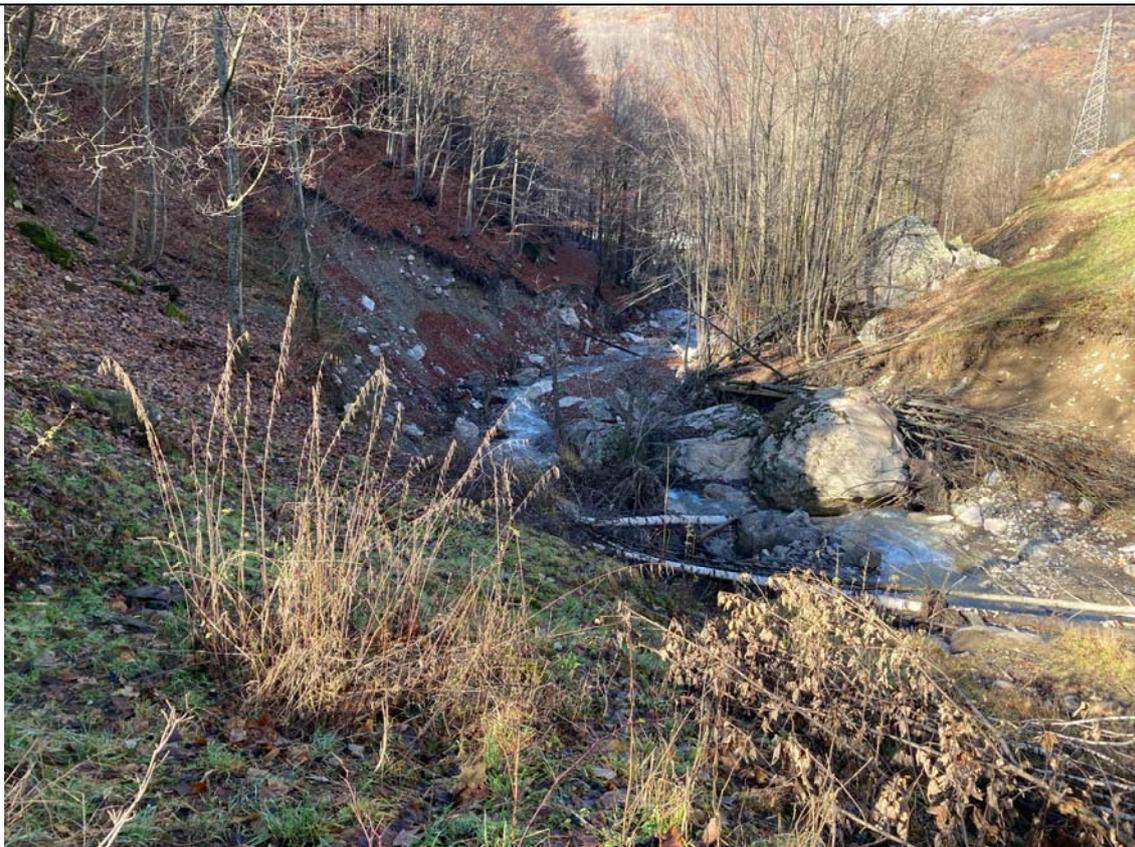
**Foto n. 27: Int. n. 3 – Loc. Tetto Corea – Vista verso valle delle estese erosioni del versante in sinistra idrografica del Rio Panice nel tratto in è stata completamente divelta la condotta fognaria.**
