## Comune di Limone Piemonte

**DAL20054.2 - LAVORI DI RIFACIMENTO COLLETTORI  
FOGNARI IN LOCALITA' TETTO MECCI, TETTO COREA,  
PANICE E LIMONETTO A SEGUITO DEGLI EVENTI  
ALLUVIONALI DEL 2-3 OTTOBRE 2020 -  
CN\_A16\_710\_20\_119 - CUP: J75B20000240007**

Livello di progettazione:	<b>PROGETTO DI FATTIBILITA' TECNICO ECONOMICA</b>
Oggetto elaborato:	<b>DOCUMENTAZIONE FOTOGRAFICA</b>

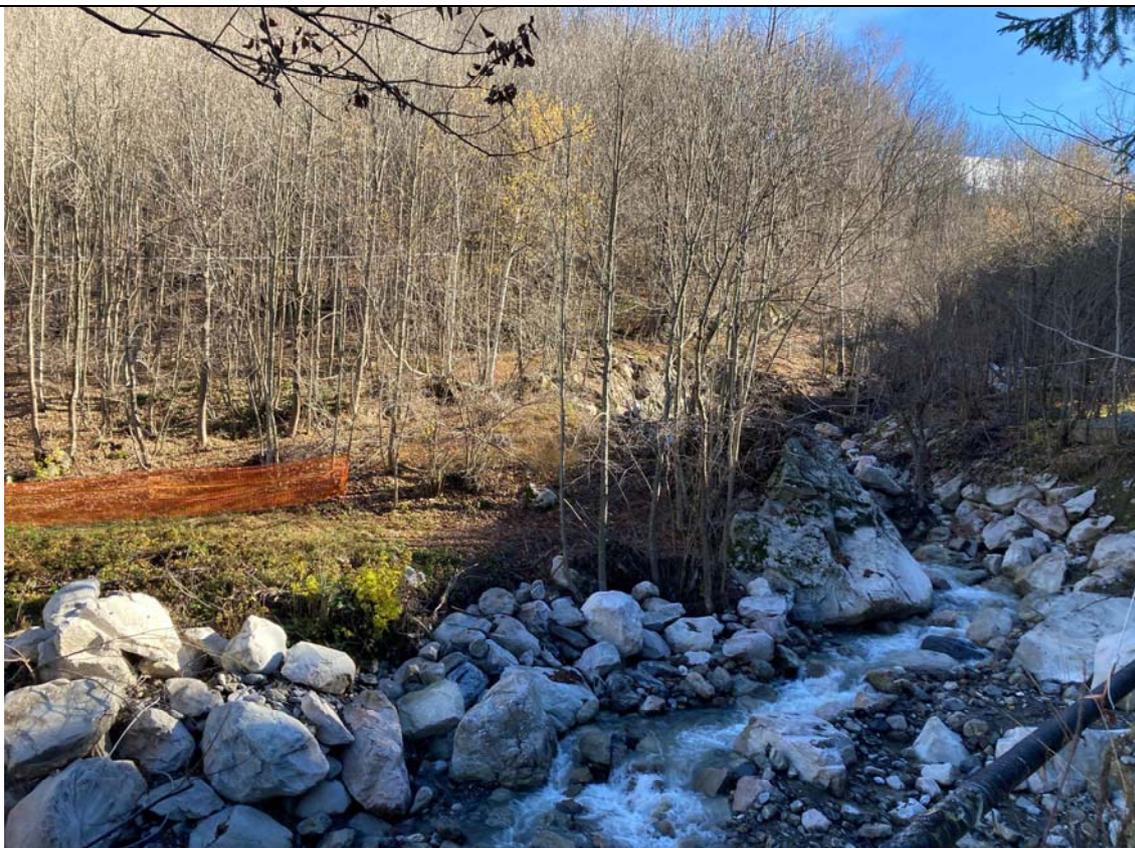
**Foto n. 28: Int. n. 3 – Loc. Tetto Corea – Vista verso monte del versante in destra idrografica del Rio Panice nel tratto a monte della Strada Stale n. 20.**

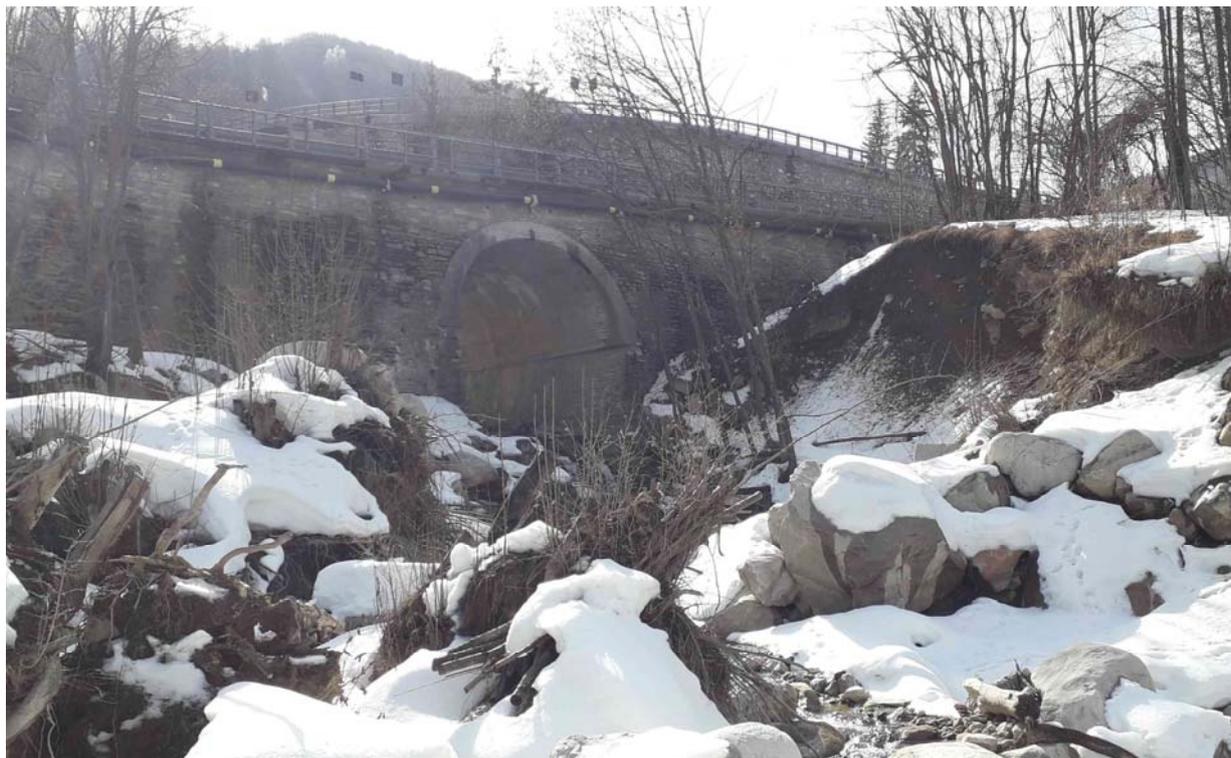
**Foto n. 29: Int. n. 3 – Loc. Tetto Corea – Vista da valle del ponte sul Rio Panice della Strada Statale n. 20.**
